DIRECTION DES SERVICES À L'APPUI DES OPÉRATIONS
RAPPORT DU LABORATOIRE D'INGÉNIERIE

LP165/2013

Mesures du volume des wagons-citernes

Montreal, Maine & Atlantic Railway Train, MMA-002

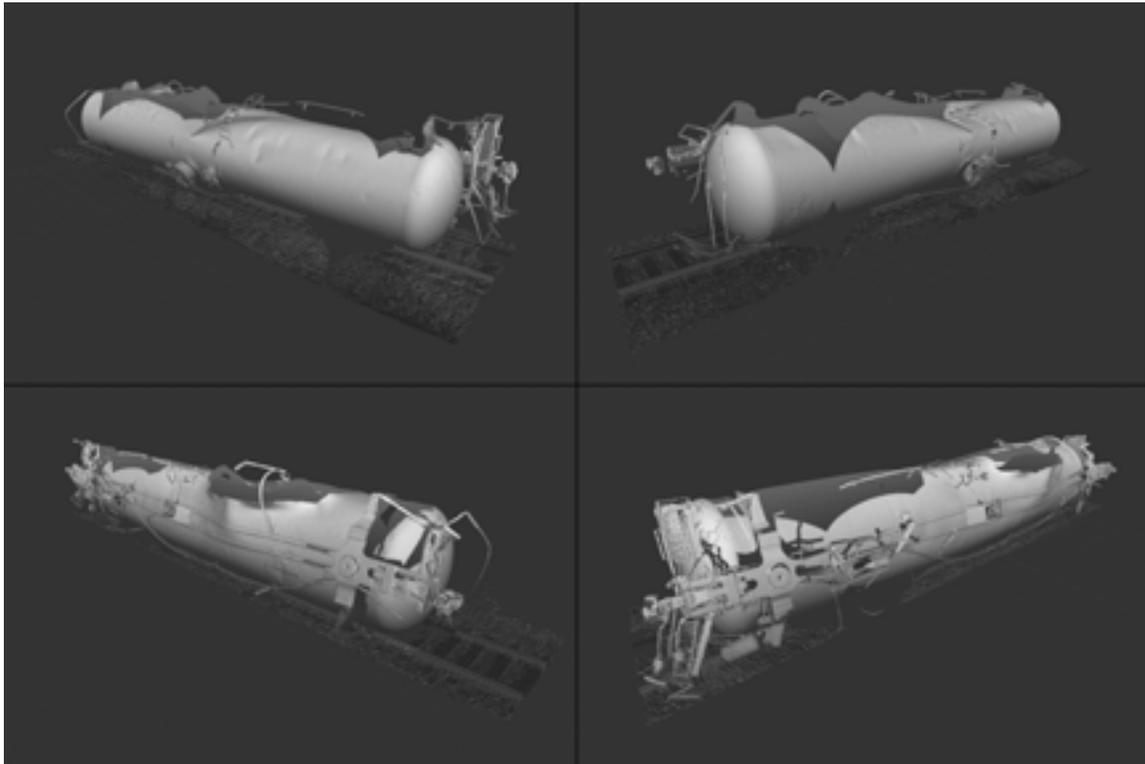
3.4.1 Ce wagon-citerne présentait des bosselures mineures sur sa coque, dont la longueur par contre avait peu changé. Il y avait, sur le côté droit près du bout A⁴, une rupture qui a entraîné le bombement de la coque dans cette région.

3.4.2 Depuis le bout B jusqu'au point de départ de la rupture, la coque présentait une légère déformation, avec de petits accroissements dans la section transversale.

- 3.4.4 La longueur du wagon-citerne avait diminué de 0,29 % par rapport à celle du wagon-citerne de référence.
- 3.4.5 La rupture était longue d'environ 4,4 mètres et sa superficie mesurée de quelque 2,5 m².

Figure 2: Vues obliques de visualisations par balayage laser du wagon-citerne WFIX 130608

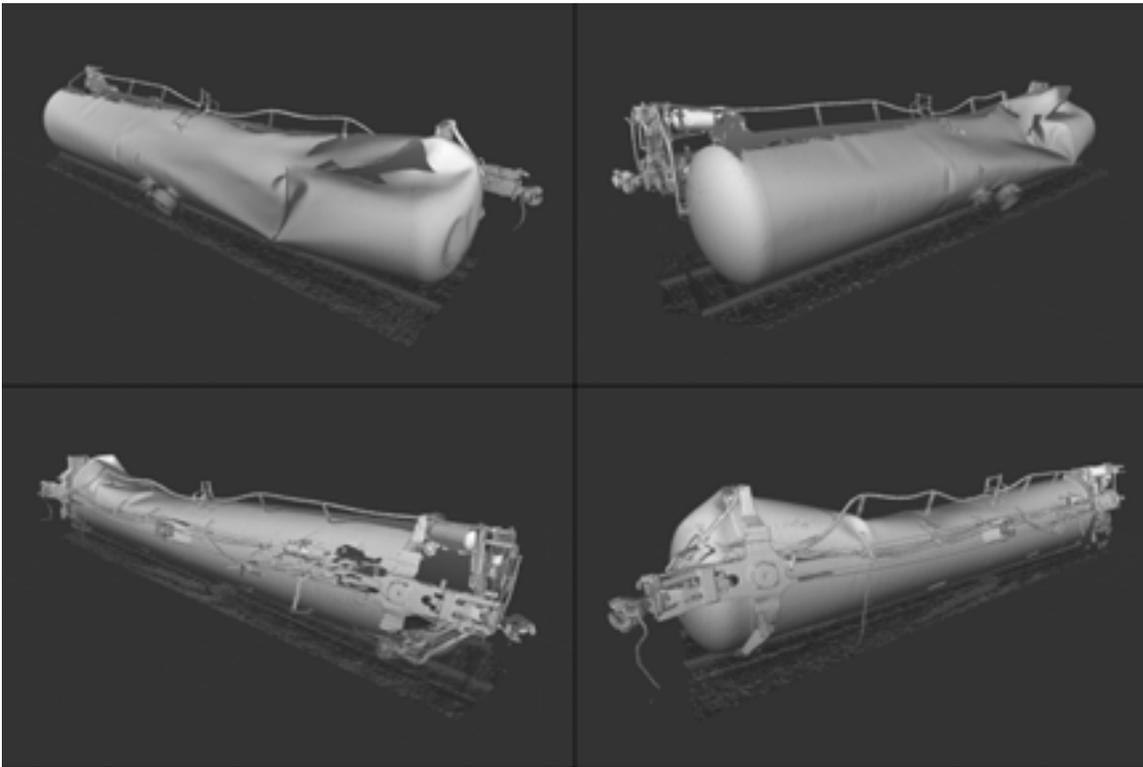
- 3.5 Wagon-citerne TILX 316570
- 3.5.1 Ce wagon-citerne présentait une grosse rupture sur le côté gauche près du bout A, d'où l'expansion de la coque dans cette région. Si on se déplace du bout B vers le bout A, on constate que le wagon-citerne était comprimé sur le côté gauche en direction du centre. La compression augmentait la dimension verticale de la citerne, pour atteindre un maximum au point de départ de la rupture, à quelque 3,5 m du centre de la citerne.

- 3.5.3 La longueur du wagon-citerne avait diminué de 0,77 % par rapport à celle du wagon-citerne de référence.
- 3.5.4 La rupture était longue d'environ 3,9 m et sa superficie mesurée de quelque 1,1 m².

Figure 3: Vues obliques de visualisations par balayage laser du wagon-citerne TILX 316570

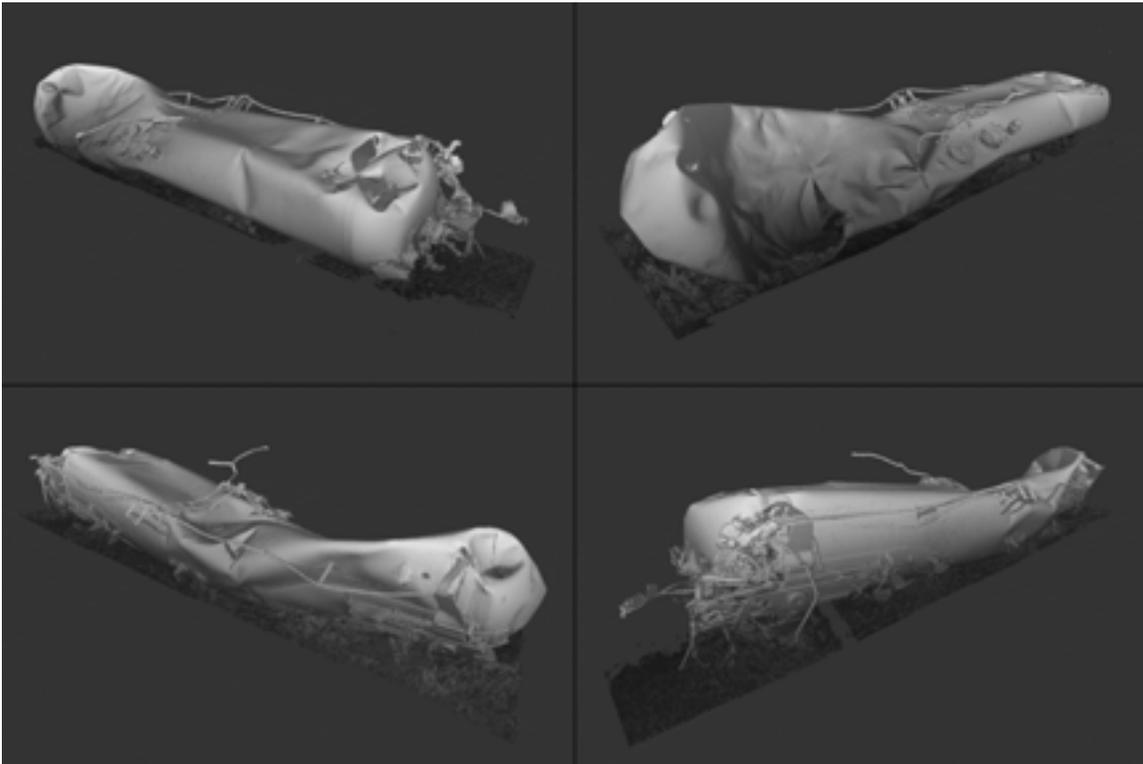
- 3.6 Wagon-citerne ACFX 76605
- 3.6.1 La coque et les têtes de ce wagon-citerne étaient grandement déformées et comprimées. On a observé une grosse perforation dans les deux têtes, une rupture transversale dans la coque et plusieurs autres brèches de la coque.

- 3.6.2 Le volume dans cette partie du wagon-citerne a augmenté de 39,7 %, comparativement à celui d'un wagon-citerne non endommagé du CDC A841016.
- 3.6.3 La longueur du wagon-citerne avait diminué de 2,76 % par rapport à celle du wagon-citerne de référence.

- 3.6.4 La superficie des sections transversales du wagon ACFX 76605 avait diminué de près des trois quarts, à quelque 1 mètre du bout A. La compression de la coque avait réduit le volume de plus du tiers de celui du wagon-citerne de référence.

Figure 4: Vues obliques de visualisations par balayage laser du wagon-citerne ACFX 76605

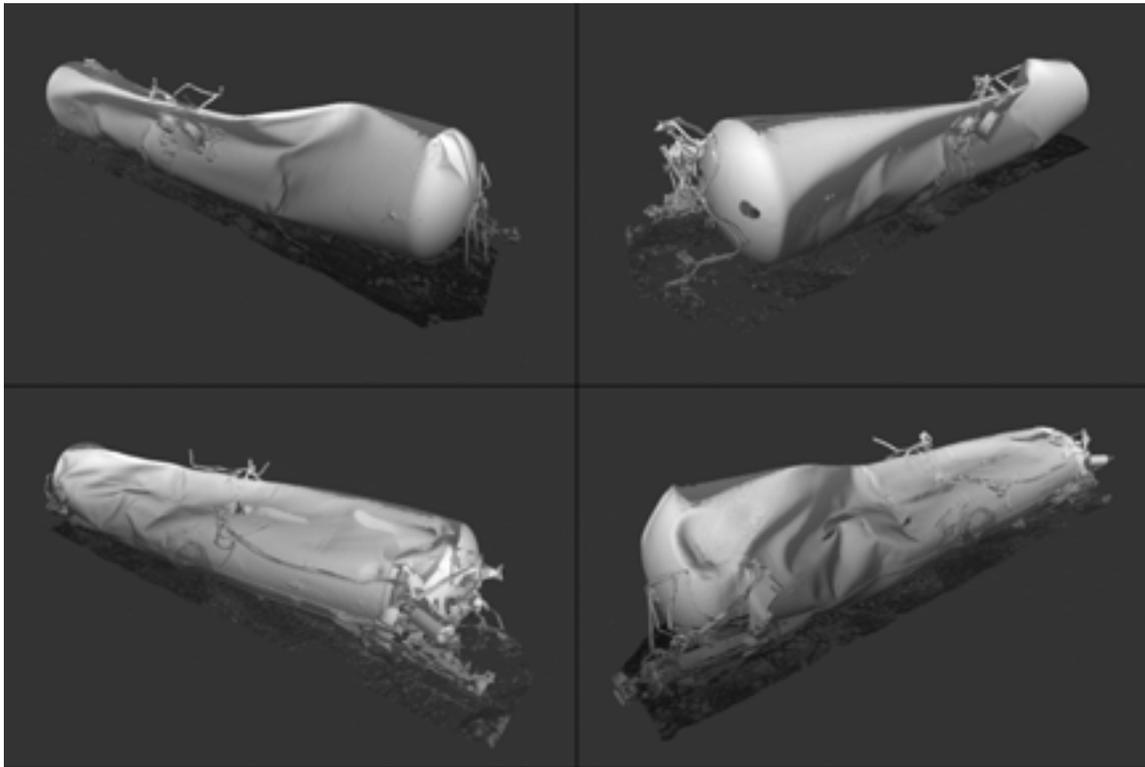
- 3.7 Wagon-citerne WFIX 130545
- 3.7.1 Ce wagon-citerne était comprimé sur ses côtés gauche et droit. Cette compression avait pincé la coque près du sommet du wagon-citerne. Les têtes et la coque ne présentaient aucune perforation.

- 3.7.2 Le volume dans cette partie du wagon-citerne a augmenté de 26,8 %, comparativement à celui d'un wagon-citerne non endommagé du CDC L116012A.
- 3.7.3 La longueur du wagon-citerne avait diminué de 1,58 % par rapport à celle du wagon-citerne de référence.

- 3.7.5 La déformation localisée avait modifié sensiblement le volume du wagon WFIX 130545. À quelque 2 m du centre du wagon-citerne vers le bout A, la superficie des sections transversales avait diminué de près de moitié. La compression de la coque avait réduit le volume de presque du tiers de celui du wagon-citerne de référence.

Figure 5: Vues obliques de visualisations par balayage laser du wagon-citerne WFIX 130545

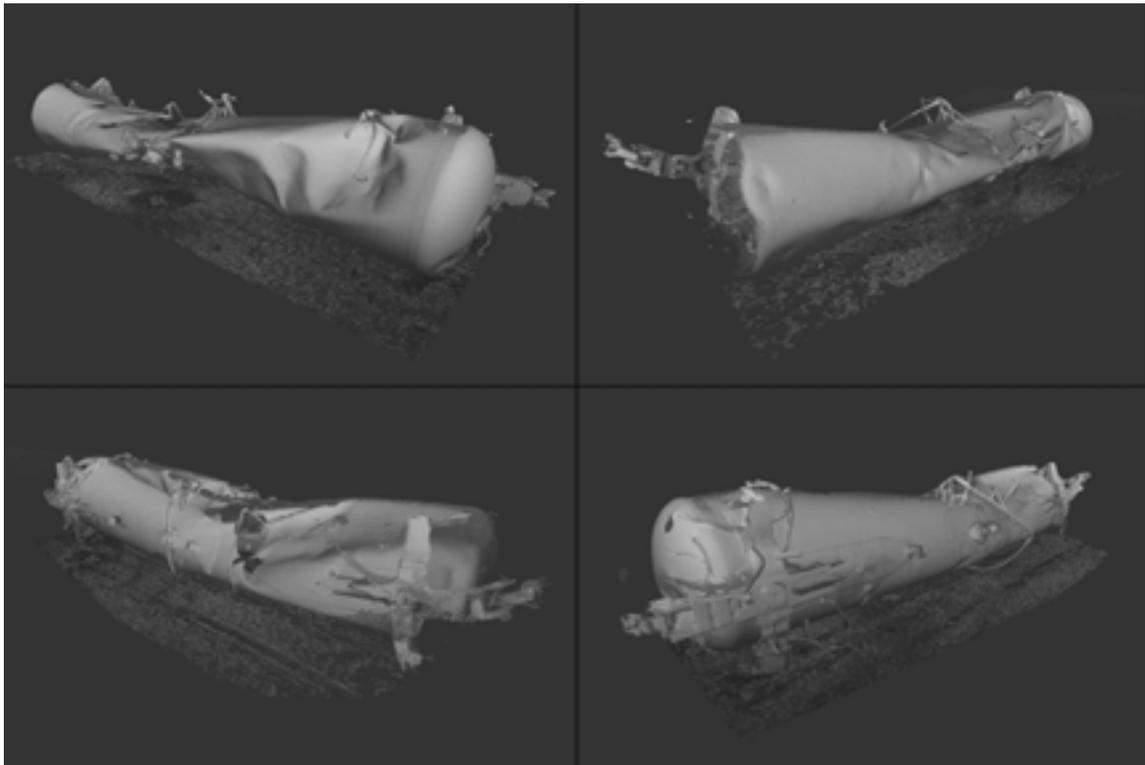
- 3.8.2 Ce wagon-citerne était comprimé sur ses côtés gauche et droit, près du centre de la citerne. La coque était rompue près du bout B. Les deux têtes étaient bosselées, avec une petite perforation au bout B.

- 3.8.3 Le volume dans cette partie du wagon-citerne a augmenté de 22,8 %, comparativement à celui d'un wagon-citerne non endommagé du CDC A811019A.
- 3.8.4 La longueur du wagon-citerne avait diminué de 2,42 % par rapport à celle du wagon-citerne de référence.

Figure 6: Vues obliques de visualisations par balayage laser du wagon-citerne ACFX 71505

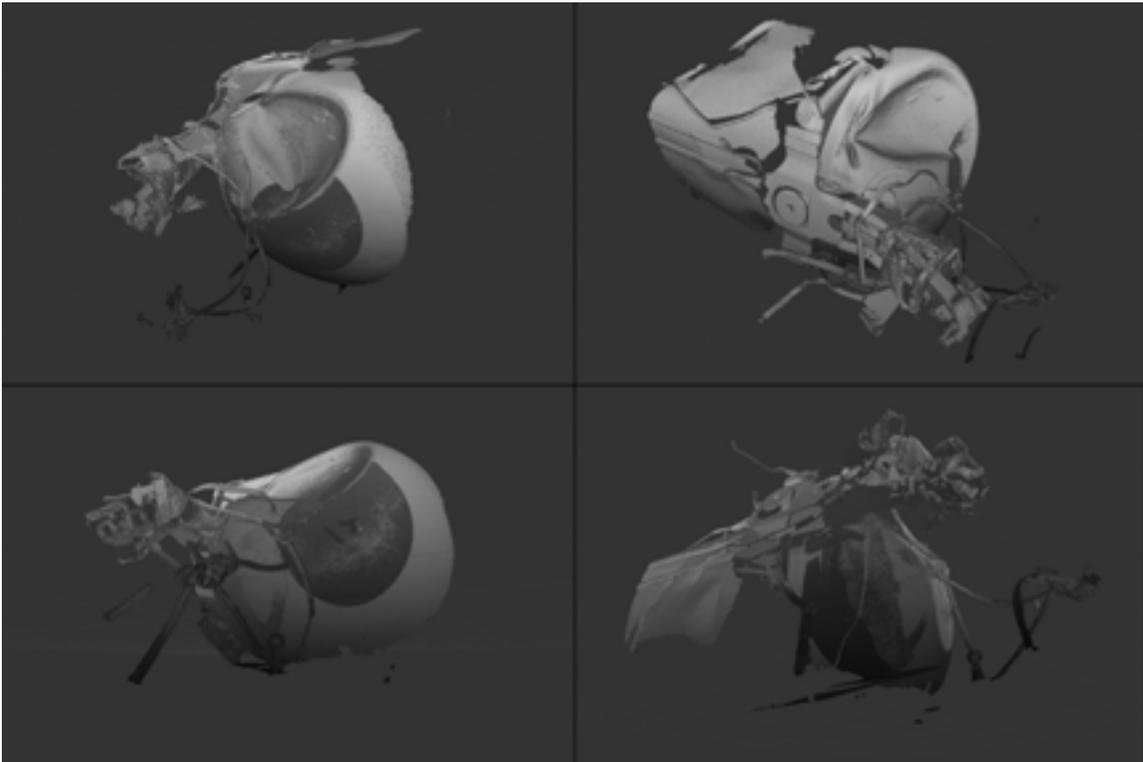
- 4.7 Selon l'analyse des données du balayage laser 3D du wagon WFIX 130664, la brèche dans le bas de la citerne mesurait 0,50 m de long et 0,11 m de large. La brèche dans le haut de la citerne mesurait 0,25 m de longueur et 0,030 m de largeur. L'intervalle entre la plaque de renfort de longrine avant séparée et la surface de la tête était d'environ 5,3 cm. Une bosselure située dans la tête adjacente à la séparation de la plaque de renfort de longrine avait un volume d'environ 0,64 m³ et une surface de quelque 2,8 m².

Figure 8: Vues obliques de visualisations par balayage laser du wagon-citerne WFIX 130664

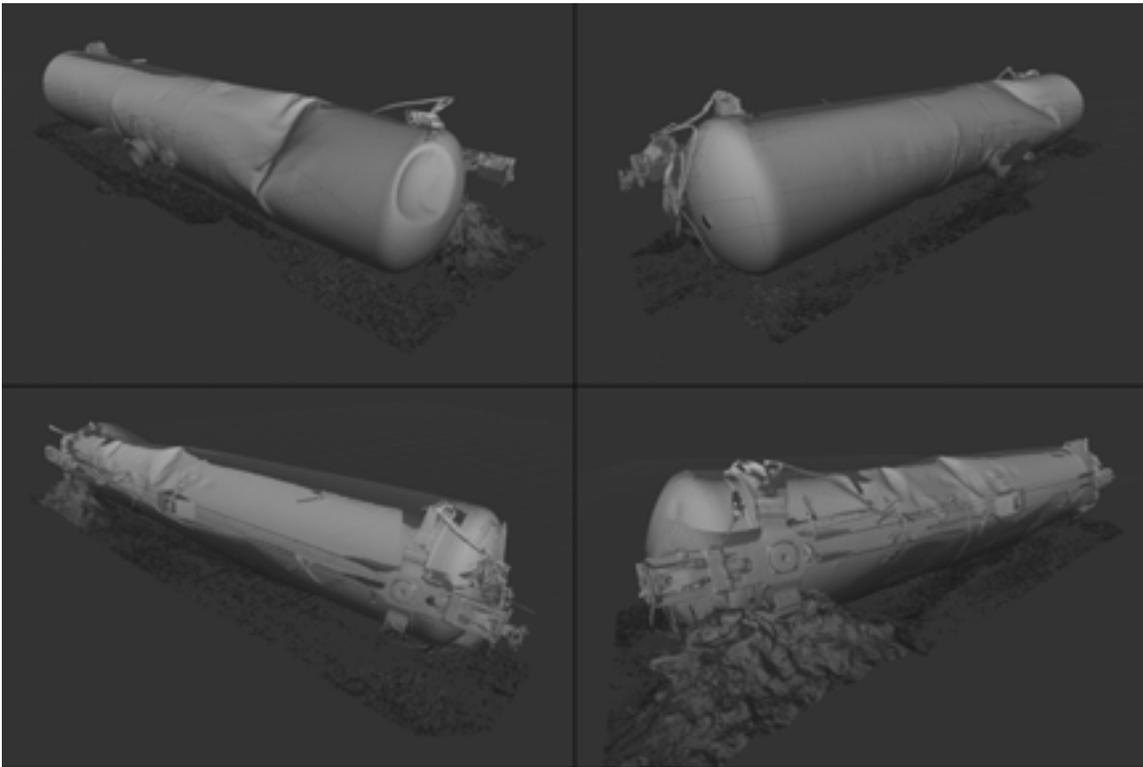
- 4.8 L'analyse des données de balayage laser 3D a montré que le flambage transversal sur le côté droit du wagon TILX 316533 était lié aux changements suivants : réduction de 11,5 % de la section transversale de la citerne, réduction de 2,7 % du volume et diminution de 0,51 % de la longueur.

Figure 9: Vues obliques de visualisations par balayage laser du wagon-citerne TILX 316533

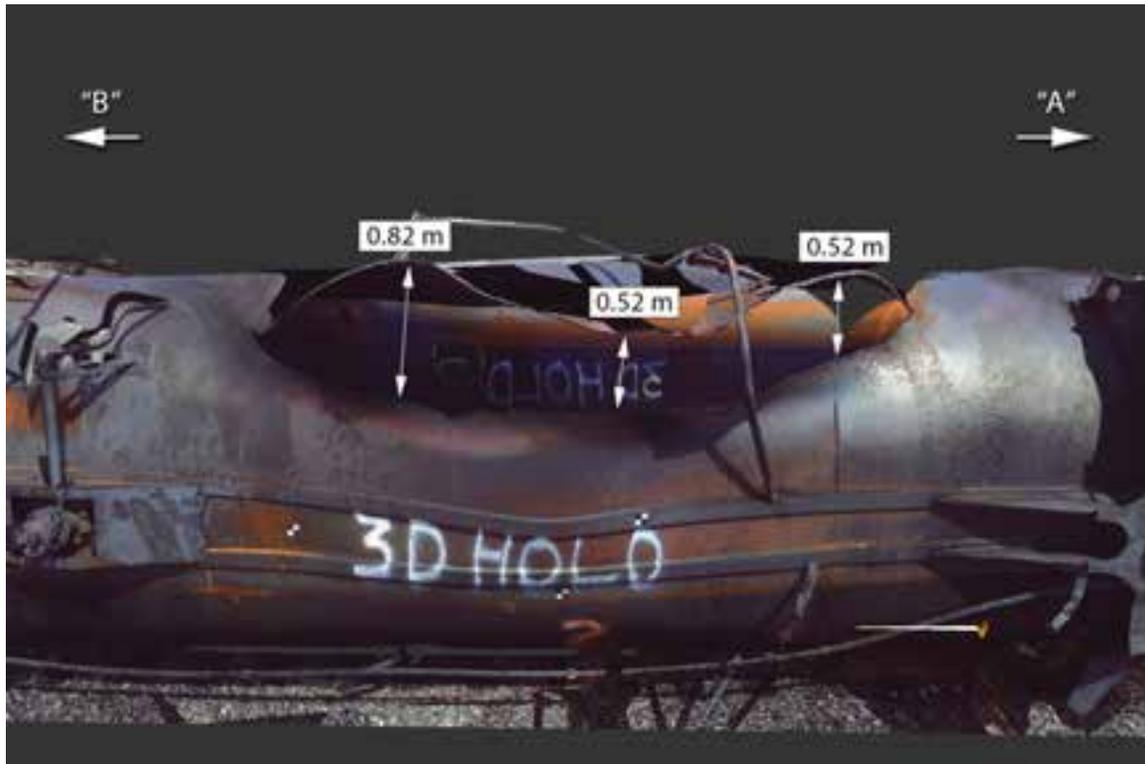
Il a fallu ignorer la partie du wagon-citerne près du bout A lors de la mesure du volume (voir la figure B-3). Après la rupture de la citerne, la déformation aurait créé un espace dans la section transversale de cette région du wagon; le volume s'en trouvait donc modifié.

Figure B-3: Rupture le long du wagon-citerne WFIX 130608

La rupture présentait une plus grande séparation quand on se déplaçait de son extrémité au bout A en direction du milieu du wagon. La distance de séparation mesurée jusqu'à mi-chemin le long de la rupture était de 0,52 m, avec certaines fluctuations, pour s'élargir jusqu'à 0,82 m à l'approche de l'extrémité de la rupture au bout B. La rupture était longue d'environ 4,4 mètres et sa superficie mesurée de quelque 2,5 m².

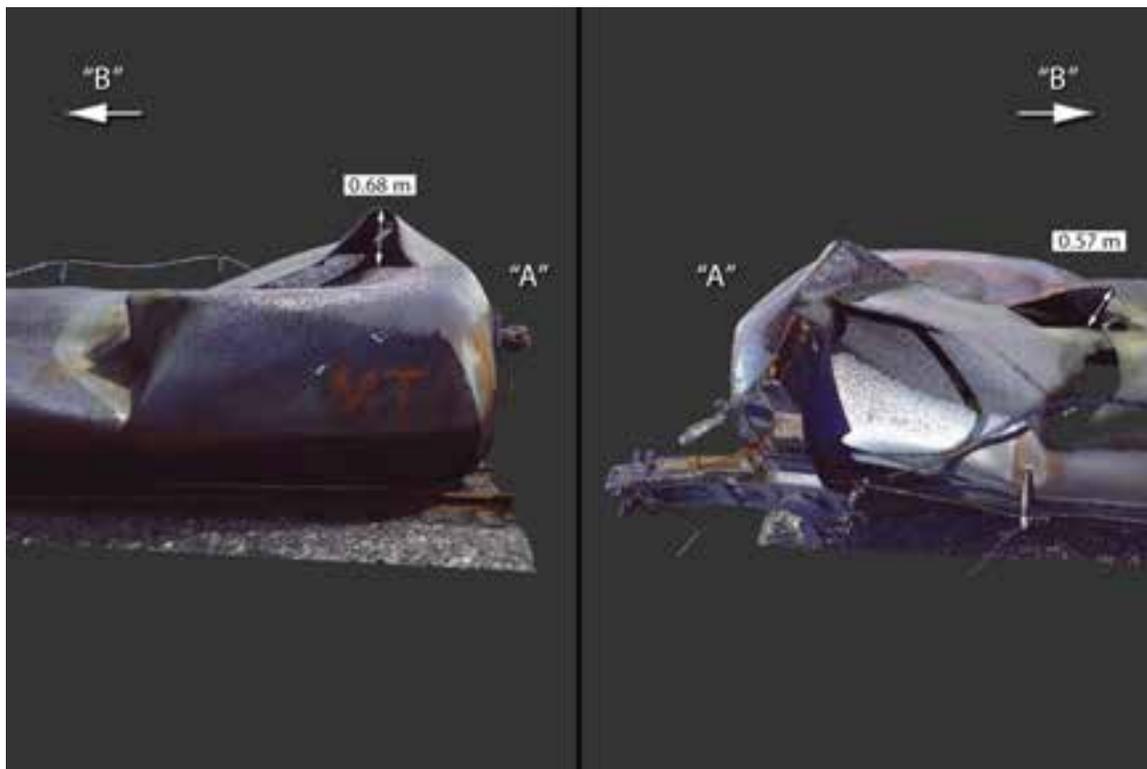
Il a fallu ignorer la rupture sur le côté gauche du wagon-citerne près du bout A lors de la mesure du volume dans cette région du wagon-citerne (voir la figure B-6). Après la rupture de la citerne, la déformation aurait créé un espace dans la section transversale de cette région du wagon; le volume à cet endroit s'en trouvait donc modifié.

Figure B-6: Rupture le long du wagon-citerne TILX 316570

Le volume du wagon-citerne diminuait depuis le bout B vers le bout A. Une rupture se dirigeant vers le bout A de la coque a pris naissance à environ 3,5 m du centre du wagon-citerne. La rupture, dans sa partie supérieure au bout A, dépasse de 0,68 m la déformation, puis fait place à une partie inférieure qui s'ouvre sur une hauteur de 0,57 m du côté du bout B. Dans la partie supérieure de la citerne, un pli de flambage s'étendait vers le haut en raison de la compression sur le côté gauche de la citerne. Après la rupture, la section transversale de la citerne retrouve sa forme initiale près du bout B. La rupture était longue d'environ 3,9 m et sa superficie mesurée de quelque 1,1 m².

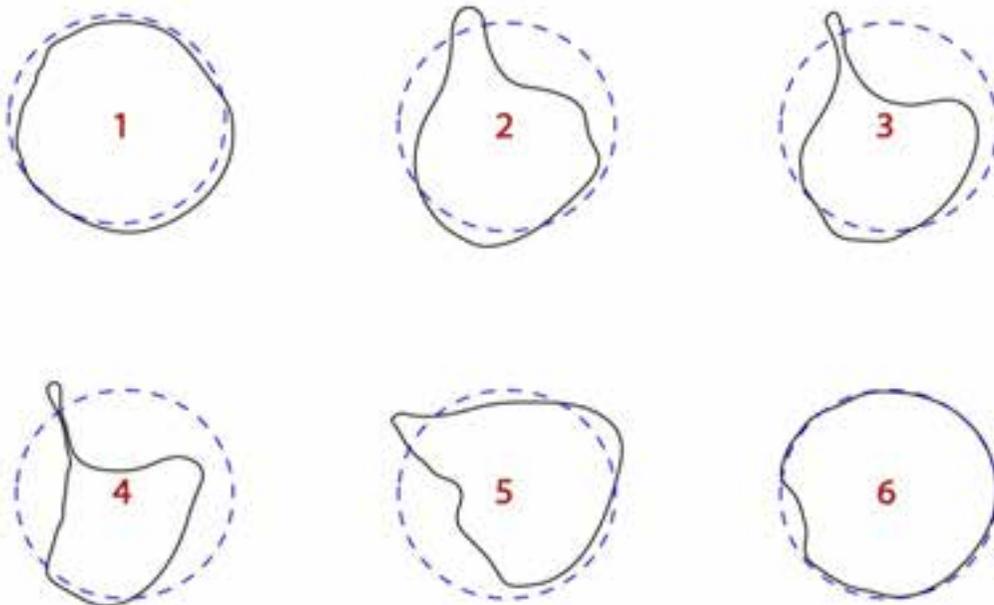
- 3.7.4 Les parties plus déformées de la coque (se reporter par exemple aux sections transversales 3 et 4 de la figure B-10) affichaient une diminution marquée de leur rayon de courbure. Le rayon de courbure au sommet du plissement dans le centre du wagon-citerne et 2 m vers le bout A était de 0,10 et 0,09 m respectivement. Le rayon de courbure de la section transversale du wagon-citerne de référence est de 1,524 m.

Figure B-10: Sections transversales marquées pour le wagon-citerne WFIX 130545, avec représentation sous forme de pointillés des sections transversales pour un wagon-citerne non endommagé du CDC L116012A

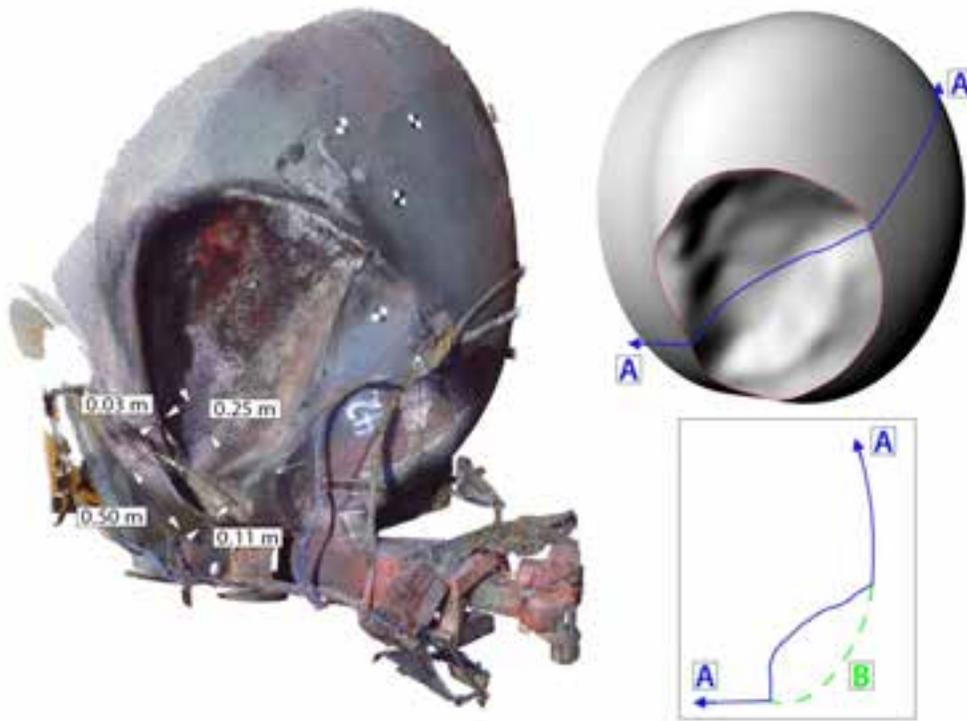
Le bout A du wagon WFIX 130664 présentait une grande bosselure (figure B-15). Pour mesurer le volume de la bosselure, on a construit un modèle 3D de la tête du wagon-citerne non endommagé du CDC L116012A. La courbure des données du nuage de points a été appliquée au modèle 3D de façon à découper une section représentative de la bosselure attribuable aux chocs. Le volume mesuré de la bosselure était d'environ $0,64 \text{ m}^3$ (169 gallons américains). La bosselure avait une surface d'environ $2,8 \text{ m}^2$ (30 pi^2).

Figure B-15: Données du nuage de points pour le bout A (gauche) du wagon WFIX 130664 montrant la bosselure attribuable aux chocs, comparativement à la surface reconstruite (droite) utilisée pour mesurer le volume de la bosselure. Le profil A-A montre la section transversale le long de la bosselure attribuable aux chocs, la courbe B représentant le profil de la coque du wagon non endommagé du CDC L116012A.

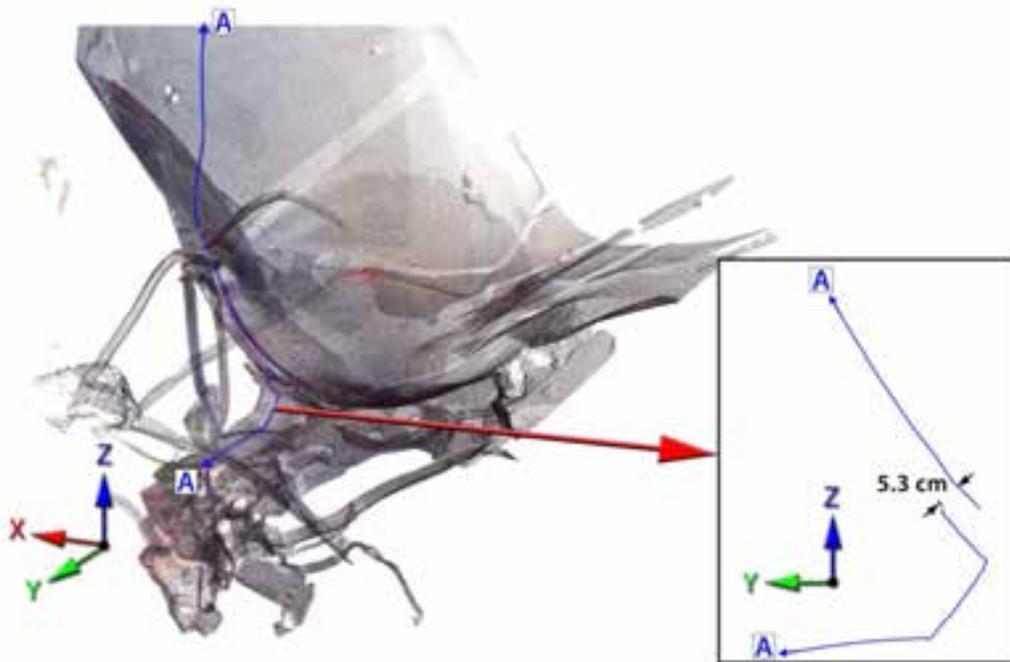
Le long de l'axe du wagon-citerne, la mesure de l'intervalle entre la plaque de renfort de longrine avant et la tête a donné une valeur d'environ 5,3 cm (voir la figure B-16). La séparation de la plaque de renfort de longrine avant était plus grande le long de son bord supérieur et se réduisait en approchant de la partie inférieure de la plaque de renfort plus près de la longrine tronquée (voir la figure B-17).

Figure B-16: Vue oblique du nuage de points pour le wagon-citerne WFIX 130664 montrant le bout A avec un profil transversal de la séparation de la plaque de renfort de longrine avant

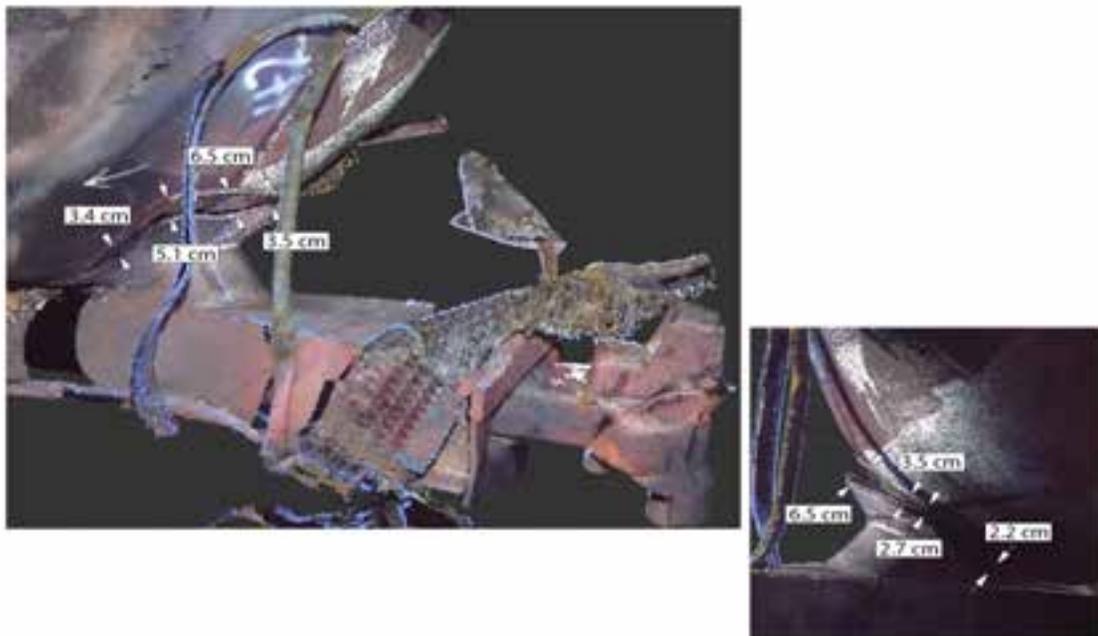
La longrine tronquée du wagon WFIX 130664 s'était séparée au niveau de la soudure d'angle entre la plaque de renfort de longrine avant et la tête. Cette fissure s'était propagée à la soudure d'angle de la plaque de renfort de traverse pivot et jusque dans la soudure tête-coque. La partie inférieure de la fissure mesurait $0,50 \text{ m}$ de longueur et avait une largeur maximale de $0,11 \text{ m}$. La partie supérieure de la fissure mesurait $0,25 \text{ m}$ de longueur et avait une largeur maximale de $0,030 \text{ m}$.

Figure B-17: Vues obliques droite et gauche de la longrine tronquée du wagon WFIX 130664 montrant la séparation de la plaque de renfort de longrine avant
