DIRECTION DES SERVICES À L'APPUI DES OPÉRATIONS
RAPPORT DU LABORATOIRE D'INGÉNIERIE

LP168/2013

Analyse métallurgique des coupons des wagons-citernes

Montreal, Maine & Atlantic Railway Train, MMA-002

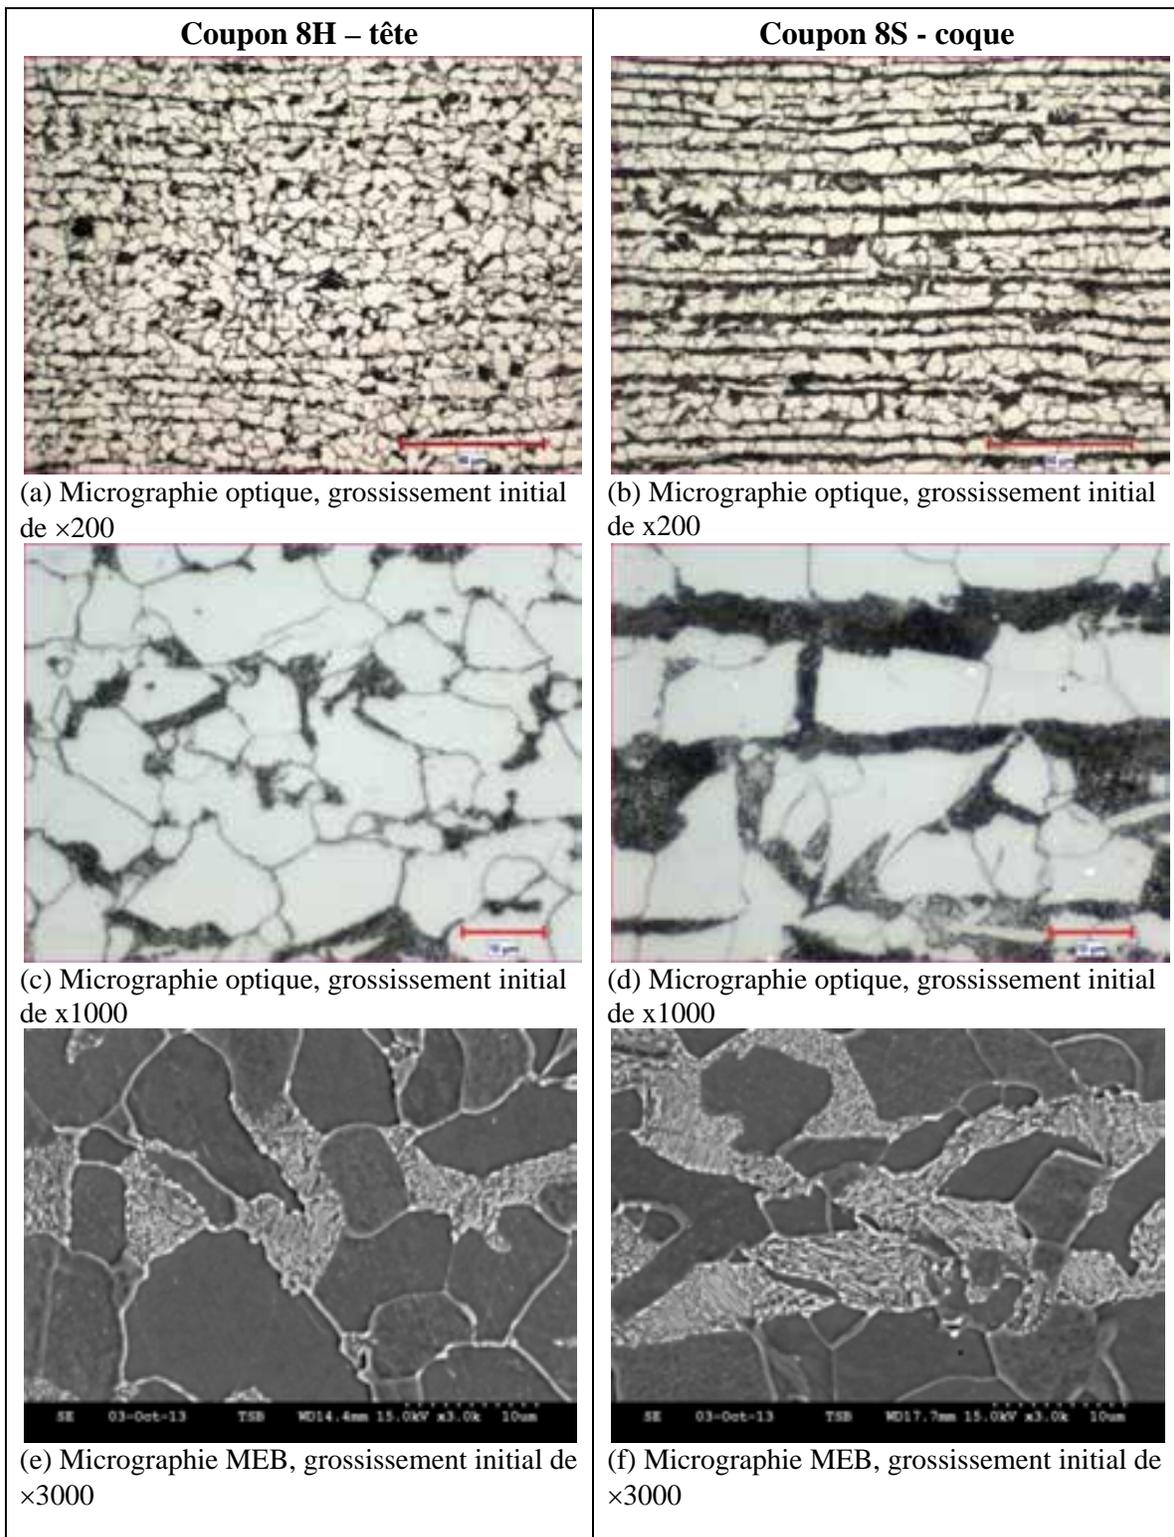
Figure 12: Coupes transversales métallurgiques (attaque au nital) des coupons provenant du wagon WFIX 130682

2.3.2 La microstructure des coupons de tête et de coque prélevés sur les wagons WFIX 130682, TILX 316641, ACFX 79709, PROX 44293 et ACFX 79383, ainsi que celle du coupon de coque provenant du wagon CTCX 735572 était formée de ferrite équiaxe ou légèrement allongée (constituant blanc) et de perlite¹⁸ (constituant noir) (figures 12, 13, 14, 15, 21 et 19). Les

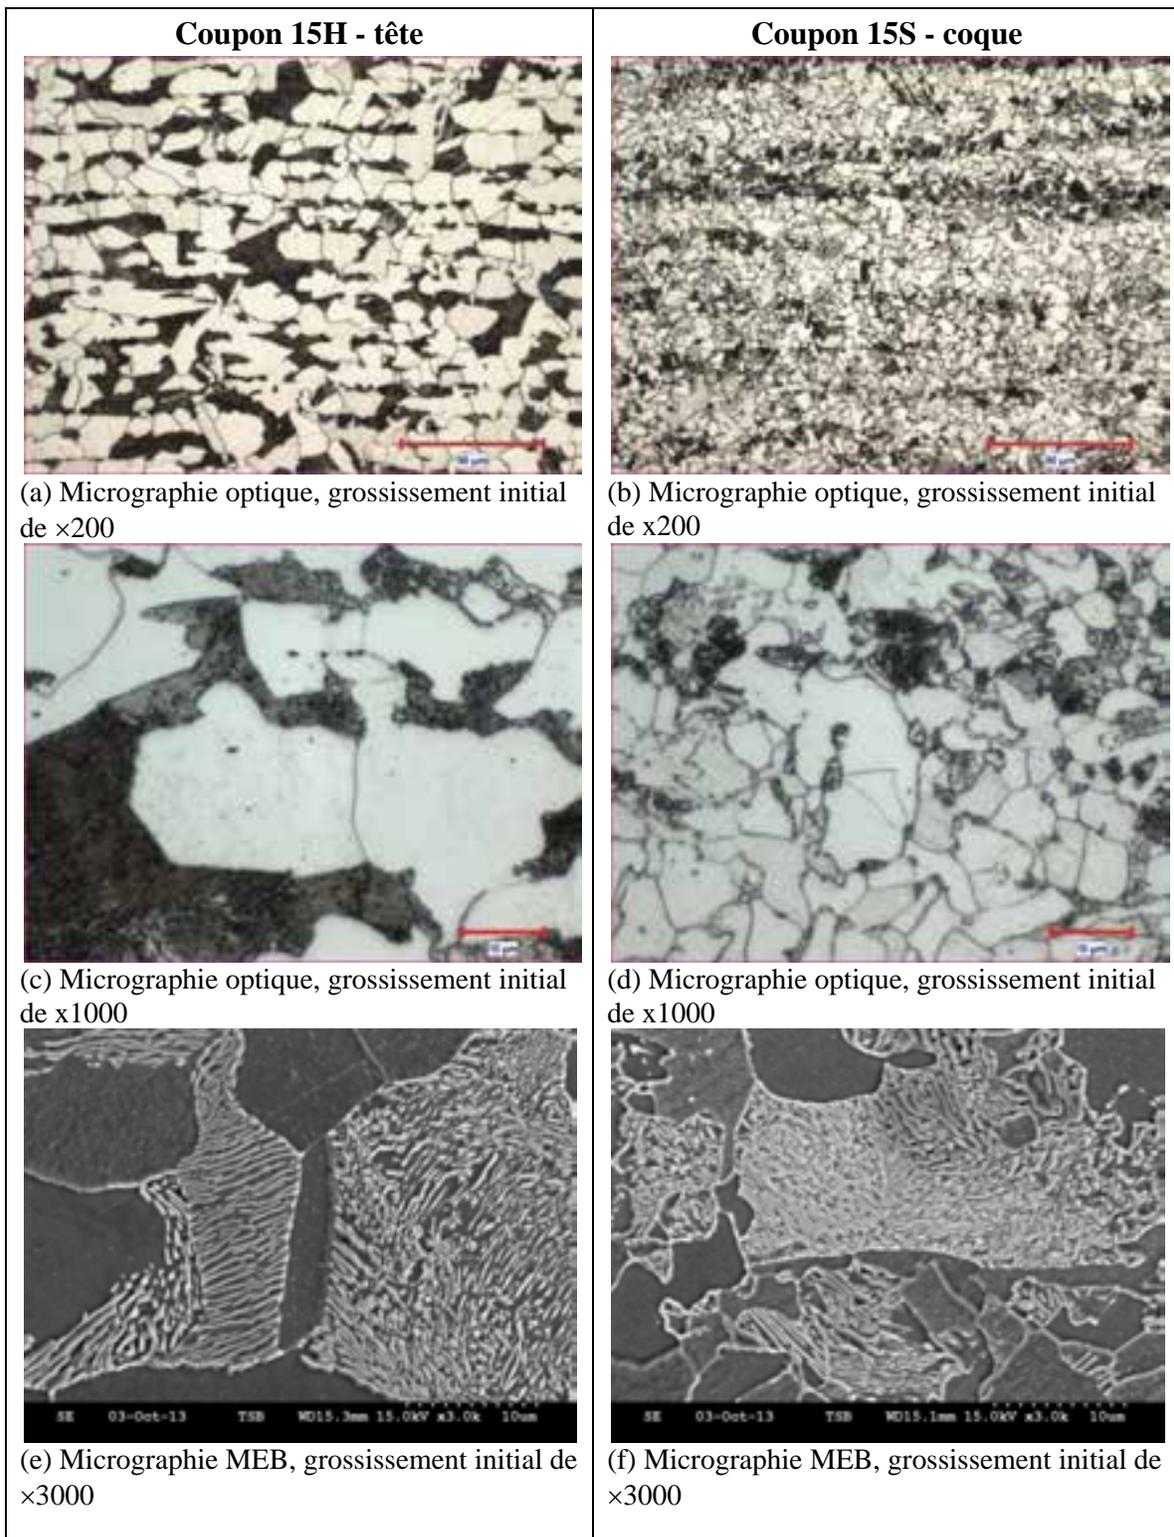
Figure 14: Coupes transversales métallurgiques (attaque au nital) des coupons provenant du wagon ACFX 79709

- 3.4 Les coupons 15H (tête du wagon ACFX 79709), 24H (tête du wagon ACFX 76605), 40H et 40S (tête et coque du wagon CTCX 735572) présentaient des grains visiblement plus gros et une perlite plus grossière que les autres coupons. On a remarqué sur la surface extérieure de ces wagons-citernes une décoloration indicatrice de dommages causés par le feu (figures 3, 5 et 7). Le réchauffage d'aciers de ferrite-perlite à des températures de plus de 600 à 700 °C entraîne éventuellement un grossissement des grains de la microstructure²⁵. La croissance des grains de ferrite est due à la vitesse améliorée de diffusion à plus haute température. Les particules de cémentite de la phase perlitique peuvent aussi grossir et, ultimement, devenir sphéroïdes (globulaires). On estime probable que les microstructures plus grossières présentées par les coupons 15H, 24H, 40H et 40S résultent de l'exposition à l'incendie qui a suivi le déraillement.

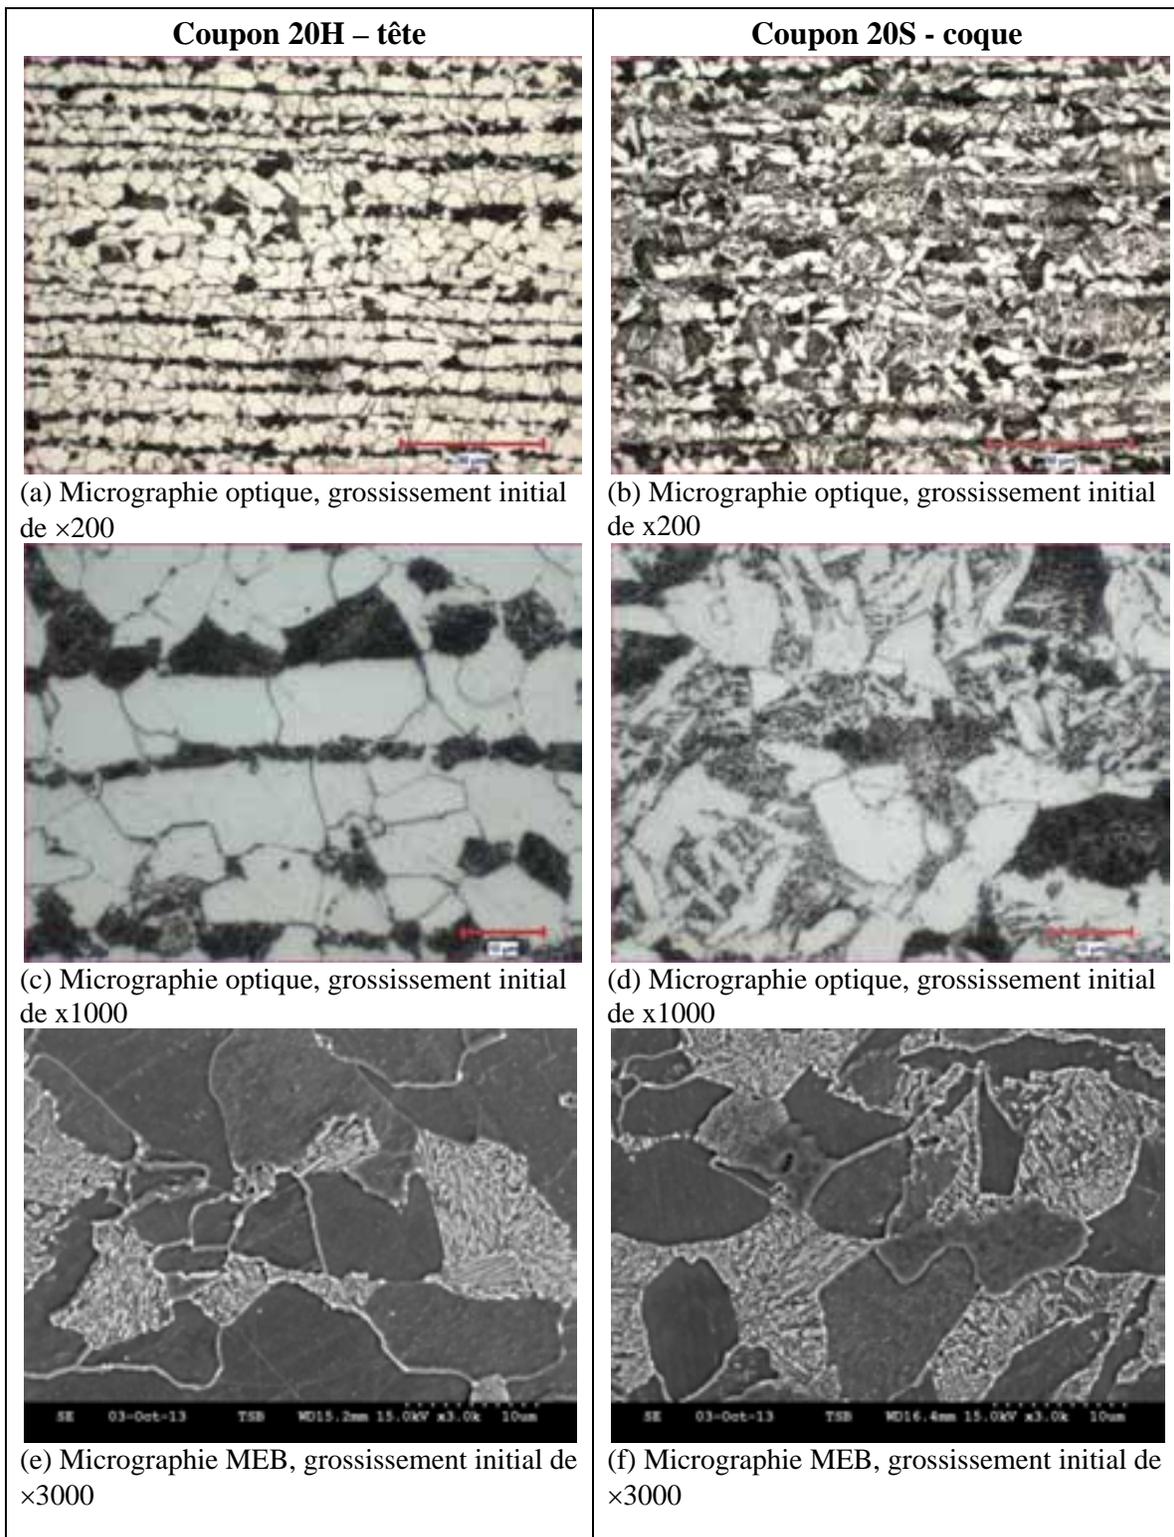
Figure 15: Coupes transversales métallurgiques (attaque au nital) des coupons provenant du wagon PROX 44293

coupons 20S (coque du wagon CTCX 735572) et 59H (tête du wagon ACFX 79383) contenaient aussi des grains de ferrite aciculaire (figures 15d et 21c), ce qui suggère la présence probable de bainite. L'examen sous un plus fort grossissement dans un microscope électronique à balayage (MEB) a révélé que la perlite était lamellaire, sans sphéroïdisation visible¹⁹. Les coupes transversales présentaient divers degrés de structure en bandes de ferrite et de perlite²⁰. Dans l'ensemble, ces microstructures correspondaient à la microstructure caractéristique des tôles d'acier non normalisé à l'état brut de laminage. Par rapport aux autres coupons d'acier à l'état brut de laminage dans ce groupe, les coupons 15H (tête du wagon ACFX 79709) et 24H (tête du wagon ACFX 76605) présentaient de la perlite et des grains visiblement plus gros, avec un espacement interlamellaire plus grossier.

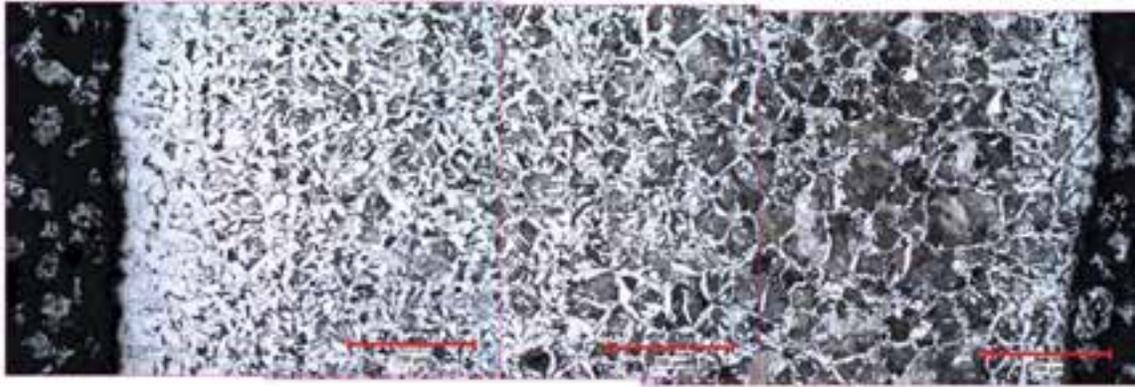
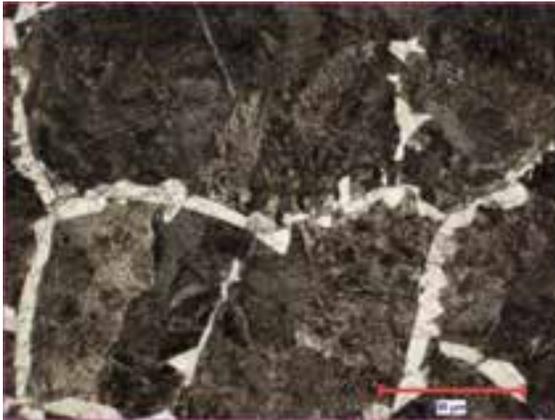
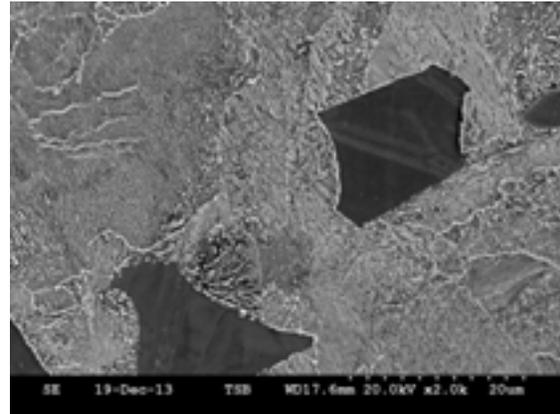
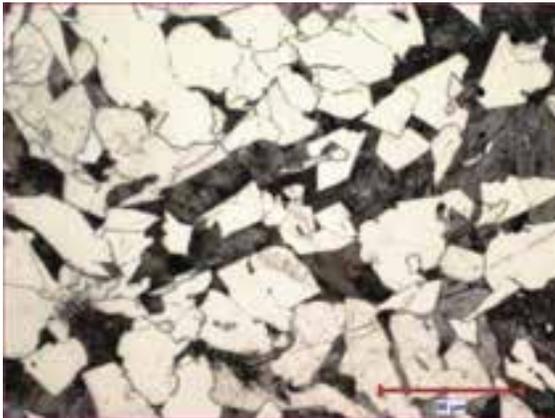
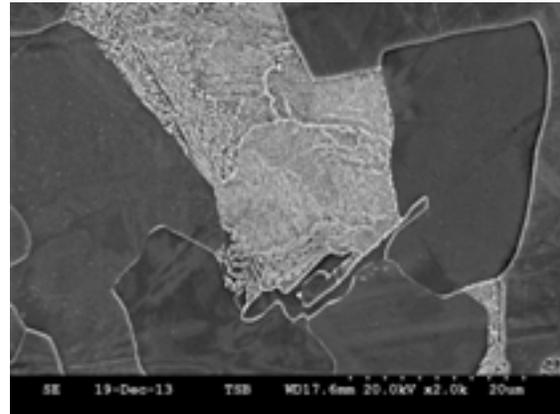
Figure 17: Coupe transversale métallurgique du coupon prélevé sur la coque du wagon WFIX 130571 près du trou de brûlure

coupon : la première par le bord du trou de brûlure (figure 17), et la seconde à quelques centimètres du trou de brûlure (figure 18). Les deux coupes transversales ont révélé des variations importantes dans la microstructure à travers l'épaisseur de la tôle (figures 17a et 18a). Il y avait une réduction visible de la quantité de perlite (constituant noir) près de la surface extérieure, tandis que le matériau adjacent à la surface intérieure était presque complètement de nature perlitique. On n'a pas observé de telles variations sur les autres coupons des wagons-citernes.

- 2.3.5 Sur la première coupe transversale (par le bord du trou de brûlure), le matériau adjacent à la surface intérieure présentait une microstructure perlite lamellaire avec des grains de ferrite polyédriques décorant les joints de grains d'austénite antérieure grossière (figures 7b et 17c). Sur la seconde coupe transversale (à l'écart du trou de brûlure), le matériau adjacent à la surface intérieure présentait lui aussi une microstructure lamellaire de nature complètement perlitique, mais les joints des grains d'austénite antérieure étaient décorés d'un film continu de carbure (très probablement de la cémentite) (figures 18b, 18c, 18d et 18e). Ces observations suggèrent que la région adjacente à la surface intérieure présentait un enrichissement important en carbone. La teneur en carbone correspondait à une microstructure entièrement perlitique d'environ 0,8 % poids²¹, comparativement à la concentration initiale de carbone de 0,11 % poids (tableau A-6). On estime très probable que cet enrichissement en carbone ait eu lieu au moment où l'acier a été exposé à un environnement riche en carbone à des températures élevées au cours de l'incendie qui a suivi le déraillement. Le pétrole brut dans le wagon-citerne a probablement agi comme source de carbone qui a été absorbé et diffusé dans l'acier.

- 2.3.6 Les parties intermédiaires des coupes transversales du coupon 34S affichaient des quantités de ferrite et de perlite similaires à celles observées dans les autres coupes transversales d'acier à l'état brut de laminage TC128 de nuance 70 (par exemple, le coupon 8S). Cependant, les coupes transversales du coupon 34S présentaient des grains visiblement plus gros, comme le démontre une comparaison de la taille des grains dans les figures 12b et 12f (coupon 8S) avec celle montrée dans les figures 17d, 17e, 18f et 18g (coupon 34S). Ces données sont compatibles avec le fait que l'acier a surchauffé au cours de l'incendie qui a suivi le déraillement.

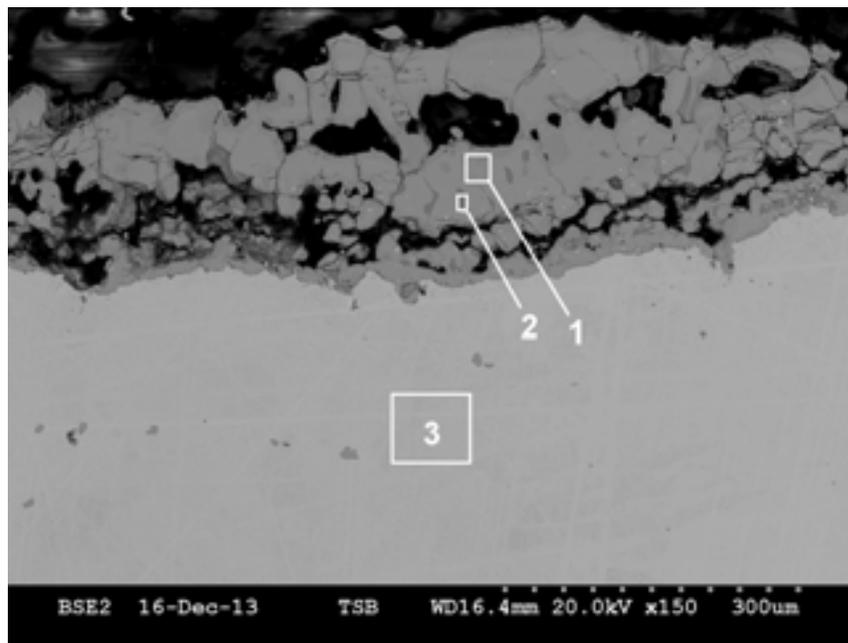
(f) Micrographie MEB montrant la couche d'oxyde recouvrant la surface extérieure (en mode d'électrons rétrodiffusés, à l'état poli, grossissement initial de ×150)

- 2.3.7 La microstructure à la surface extérieure du coupon 34S était composée principalement de ferrite, avec seulement une petite quantité de perlite. La surface extérieure était recouverte d'une couche irrégulière d'oxyde. La figure 17f montre une coupe transversale représentative pratiquée dans cet oxyde. La spectroscopie à dispersion d'énergie (spectroscopie EDS) a montré que l'oxyde était composé d'oxyde de fer (zone 1 des figures 17f et 17g) et d'oxyde de fer-silicium (zone 2 des figures 17f et 17g). Les observations ci-dessus indiquent que la surface extérieure du coupon 34S était à la fois décarburée et oxydée. Quand l'acier est exposé à un environnement qui contient de l'oxygène et de la vapeur d'eau à une température élevée (comme l'environnement présumé présent au cours de la lutte contre l'incendie qui a suivi le déraillement), les atomes de carbone près de la

surface réagissent avec l'oxygène et la vapeur d'eau, entraînant une réduction de la teneur en carbone à la surface et, par conséquent, une augmentation de la teneur en ferrite. Les atomes de fer dans l'acier réagissent également avec l'oxygène et l'eau pour former de l'oxyde de fer à la surface.

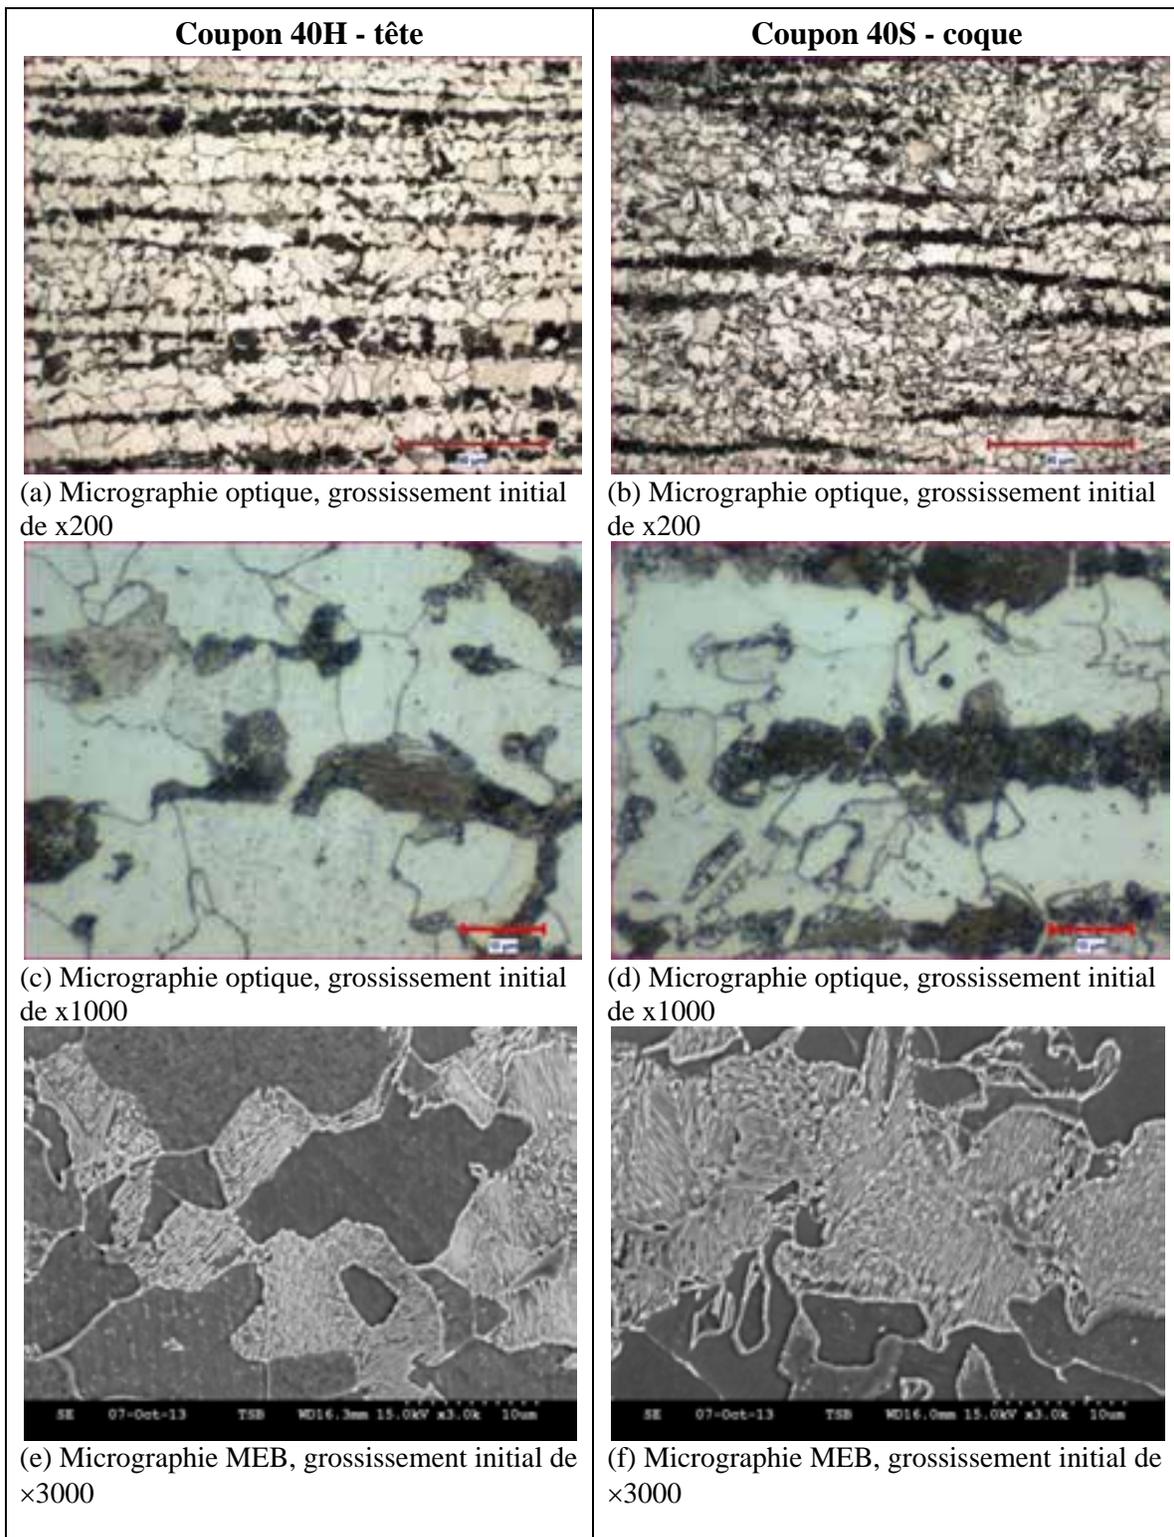
Figure 19: Coupes transversales métallurgiques (attaque au nital) des coupons provenant du wagon CTCX 735572

2.3.3 La microstructure des coupons 58H et 58S (tête et coque du wagon NATX 310515) était formée de ferrite à grains fins et de perlite lamellaire, avec une certaine structure en bandes (figure 20), indiquant un acier normalisé. Le coupon 40H (wagon CTCX 735572) était également constitué d'acier normalisé, mais sa microstructure était visiblement plus grossière (figures 19a, 19c et 19e).
