DIRECTION DES SERVICES À L'APPUI DES OPÉRATIONS
RAPPORT DU LABORATOIRE D'INGÉNIERIE

LP184/2013

Examen de la mâchoire d'attelage et de son pivot

Montreal, Maine & Atlantic Railway Train, MMA 2

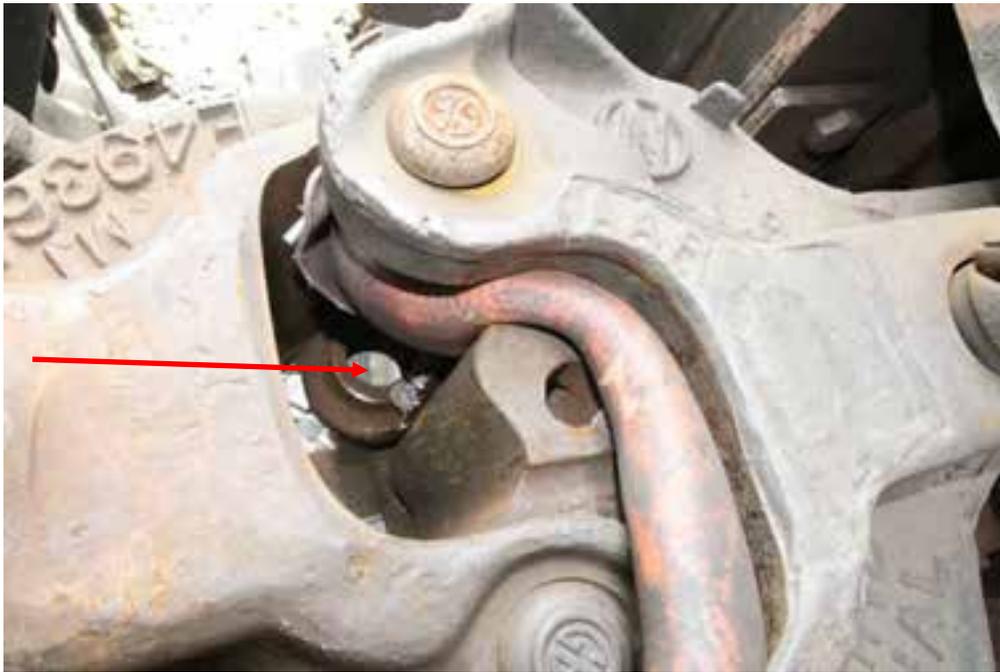
- 1.2 L'enquête sur le terrain a révélé que la mâchoire d'attelage et son pivot à l'extrémité arrière de la deuxième locomotive, la MMA 5026, avaient lâché (figure 1). Il en était de même de la mâchoire d'attelage à l'extrémité avant du wagon couvert (CIBX 172032) (figure 2). On a envoyé les 2 mâchoires au Laboratoire d'ingénierie du Bureau de la sécurité des transports du Canada (BST) pour déterminer la cause possible des défaillances.

Figure 1: Photographie de la mâchoire rompue provenant de l'extrémité arrière de la locomotive MMA 5026 - remarquez les parties manquantes de la mâchoire et de son pivot (flèche rouge).

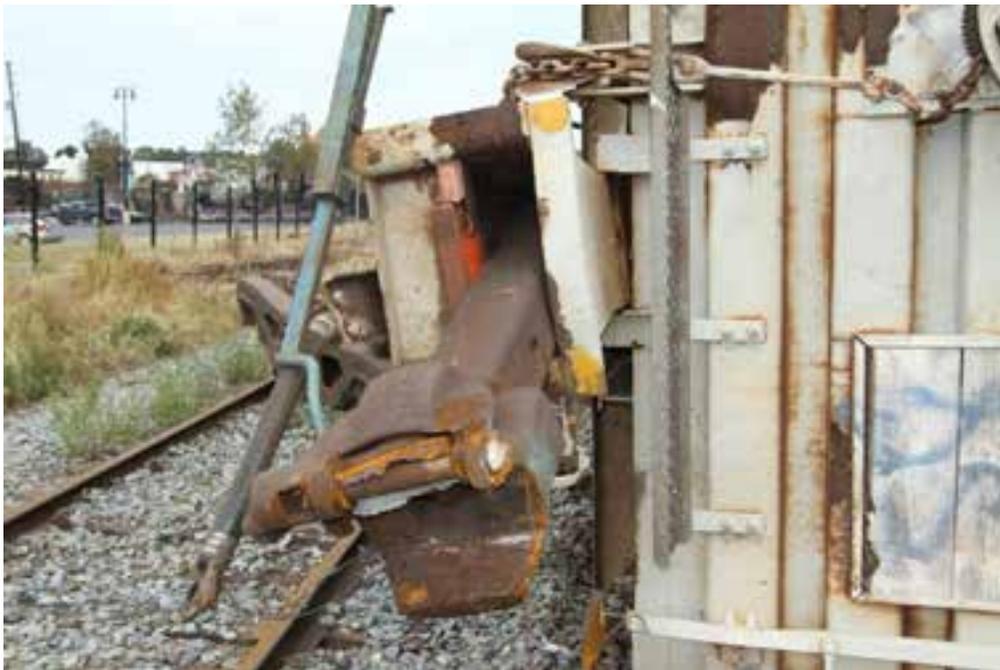
Figure 2: Photographie de la mâchoire d'attelage rompue à l'extrémité avant du wagon couvert (CIBX 172032)

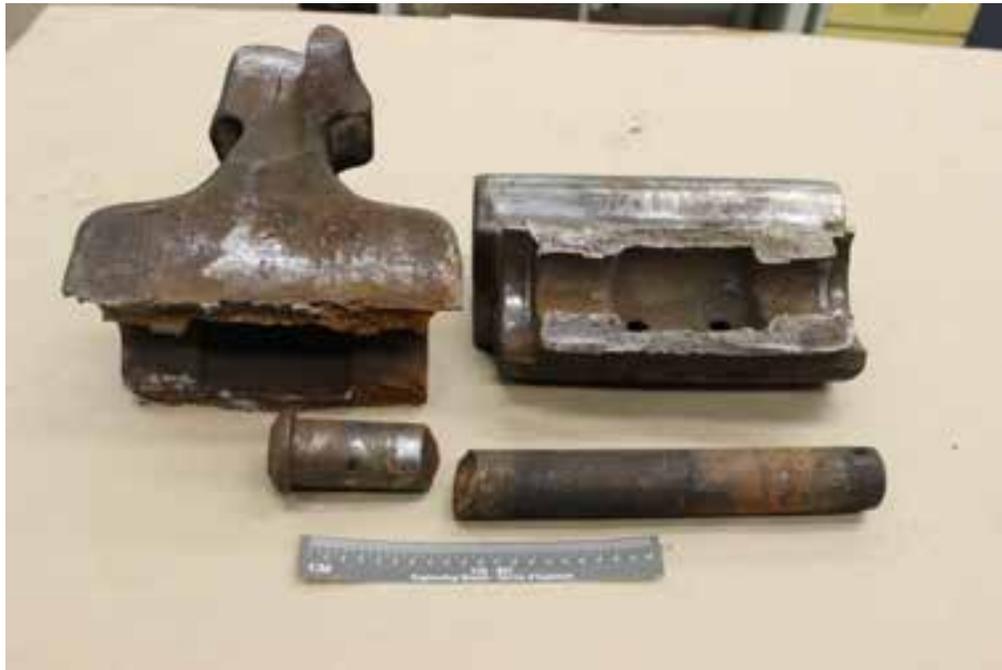
- 2.1 Les figures 3 et 4 montrent les mâchoires d'attelage de la locomotive et du wagon couvert à leur réception. Le tableau 1 montre les inscriptions observées sur les mâchoires.

Figure 3: Mâchoire d'attelage de la locomotive et son pivot à leur réception

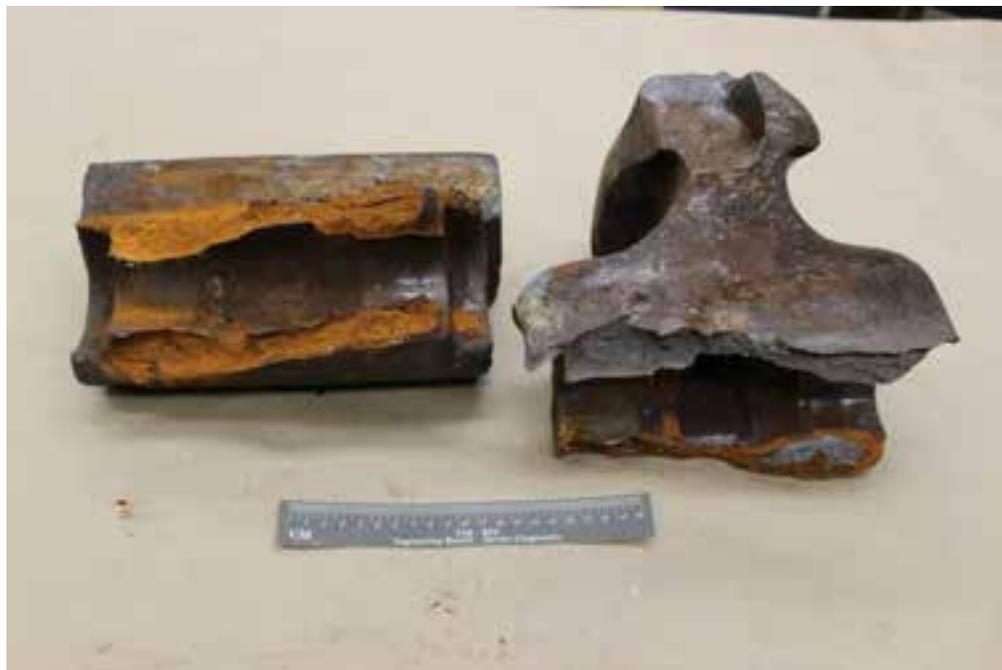
Figure 4: Mâchoire d'attelage du wagon couvert à sa réception

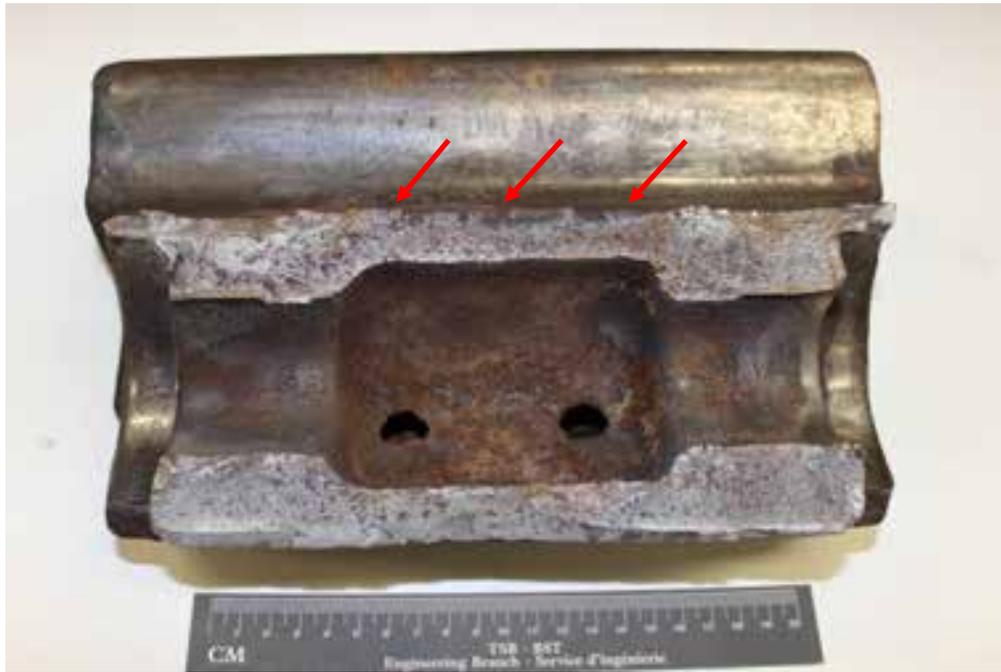
- 2.2 Mâchoire d'attelage de la locomotive et son pivot
- 2.2.1 On a nettoyé la mâchoire et son pivot avant d'en faire l'examen. Les figures 5 et 6 montrent respectivement la surface de rupture de la mâchoire d'attelage de la locomotive et celle de son pivot. La figure 7 est un gros plan de la zone adjacente au rayon intérieur de la mâchoire où des fissures de fatigue étaient visibles sur la surface de rupture. Les fissures de fatigue présentaient un aspect rouillé foncé qui suggérait qu'elles existaient depuis quelque temps. Le reste de la surface de rupture avait un aspect rugueux compatible avec une défaillance en mode de surcharge. Des lèvres de cisaillement à l'opposé de la zone de fatigue et l'orientation des crêtes sur la surface de rupture indiquent la direction de la défaillance, depuis le rayon intérieur jusqu'au rayon extérieur (voir les flèches

- 4.1 La mâchoire d'attelage de la locomotive a lâché dans un mode de surcharge de traction amorcée au niveau d'une fissure de fatigue antérieure à l'accident sur le rayon intérieur de la mâchoire. Cette fissure de fatigue a simplement agi comme lieu de défaillance de la mâchoire.
- 4.2 La fissure de fatigue observée sur la mâchoire d'attelage de la locomotive existait très probablement depuis un certain temps et pourrait avoir pour origine les dommages mécaniques constatés sur le rayon intérieur de la mâchoire. Un meulage est très probablement à l'origine de ces dommages mécaniques.

Figure 5: Surface de rupture de la mâchoire d'attelage de la locomotive - les flèches rouges pointent vers les fissures de fatigue antérieures à l'accident sur le rayon intérieur.

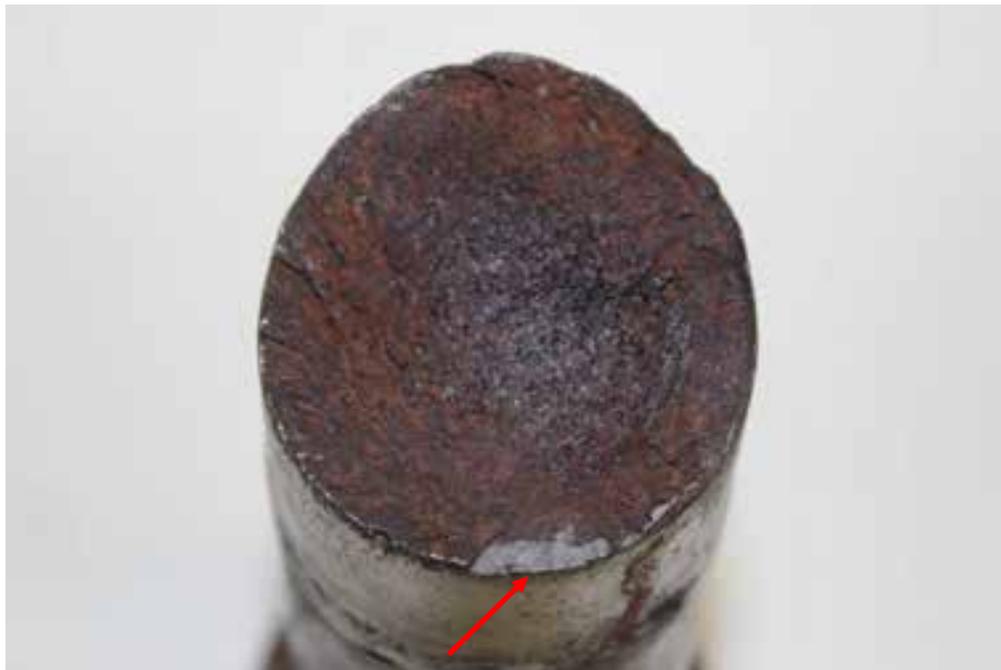
- 2.2.3 La tige du pivot de la mâchoire avait une longueur totale de 13,5 pouces et s'était rompue à 3 pouces sous la tête (figure 6). La surface de rupture du pivot comportait une petite fissure de fatigue antérieure à l'accident d'environ 10 mm de largeur et 4 mm de profondeur. Le reste de la surface de rupture présentait un aspect rugueux avec des crêtes émanant de la petite fissure de fatigue; cet état était conforme à une surcharge provoquée par une charge en flexion. La fissure de fatigue a très probablement agi comme amorce de la défaillance du pivot.

- 4.3 Le matériau de la mâchoire d'attelage de la locomotive satisfaisait aux exigences pertinentes de l'AAR.
- 4.4 Le pivot de la mâchoire d'attelage de la locomotive a lâché dans un mode de surcharge en flexion qui a commencé au niveau d'une fissure de fatigue antérieure à l'accident. Cette fissure de fatigue a simplement agi comme lieu de la défaillance et, d'après son aspect, semblait exister depuis quelque temps.
- 4.5 La mâchoire d'attelage du wagon a lâché à la suite d'une surcharge en torsion. Un petit défaut de moulage antérieur à l'accident et une fissure de fatigue ont probablement agi comme point d'amorce de la défaillance.
- 4.6 Le matériau de la mâchoire d'attelage du wagon couvert satisfaisait aux exigences pertinentes de l'AAR.

Figure 6: Surface de rupture du pivot de la mâchoire d'attelage de la locomotive - les flèches rouges pointent vers la fissure de fatigue antérieure à l'accident.

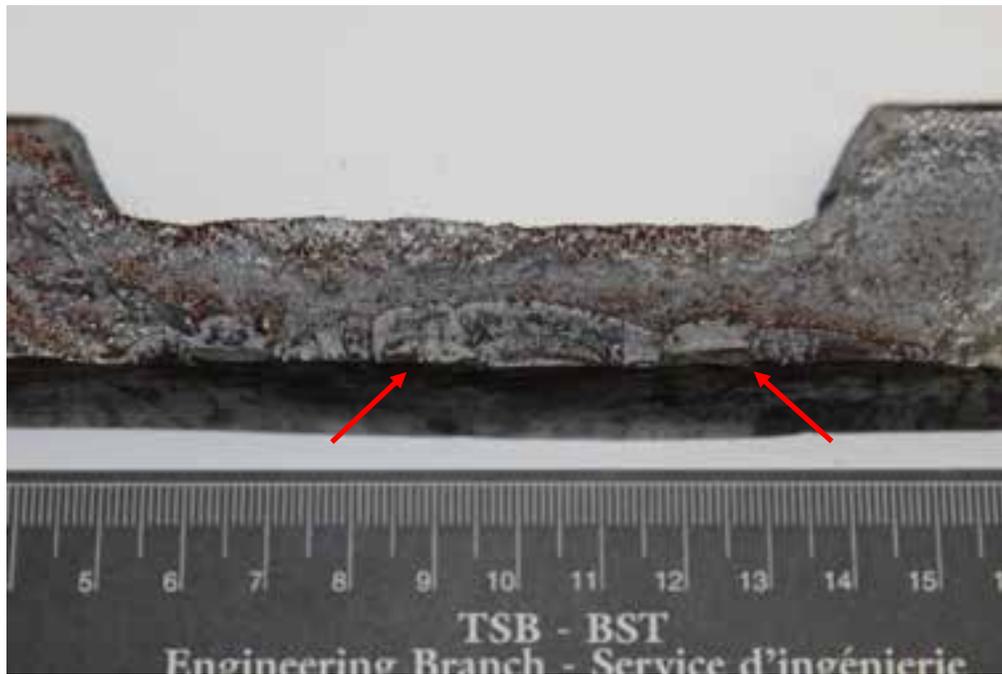
Figure 7: Zone sur la surface de rupture de la mâchoire d'attelage de la locomotive, avec les fissures de fatigue antérieures à l'accident (flèches rouges)

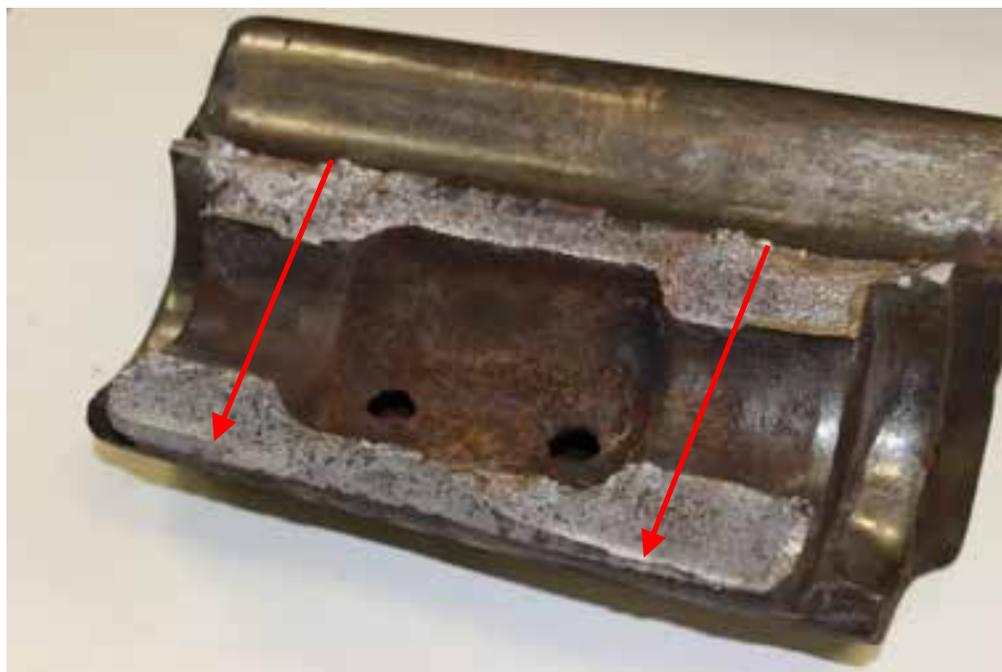
- dans la figure 8); ce type de défaillance concorde avec une charge de traction agissant sur la mâchoire.
- 2.2.2 Sur le rayon intérieur adjacent à la zone de fatigue (figure 9), on a remarqué des dommages mécaniques, des rayures parallèles et des fissures secondaires. L'aspect des rayures était compatible avec des marques de meulage. Les fissures secondaires se sont probablement formées par suite des charges de traction qui ont causé la défaillance de la mâchoire.

- 3.1 L'examen de la mâchoire d'attelage de la locomotive et de son pivot indique que les deux ont lâché en mode de surcharge. On estime très probable que, en raison de leur petite taille, les fissures de fatigue dans le rayon intérieur de la mâchoire n'auraient pas sensiblement réduit la capacité portante de celle-ci et ont simplement servi à situer la rupture. La partie de la mâchoire qui s'est séparée de l'attelage de la locomotive a été retrouvée près de l'endroit où les locomotives se sont immobilisées, à quelque 4 435 pieds du principal site de déraillement.

Figure 8: Surface de rupture de la mâchoire d'attelage de la locomotive - les flèches rouges montrent la direction de la défaillance par surcharge de traction.

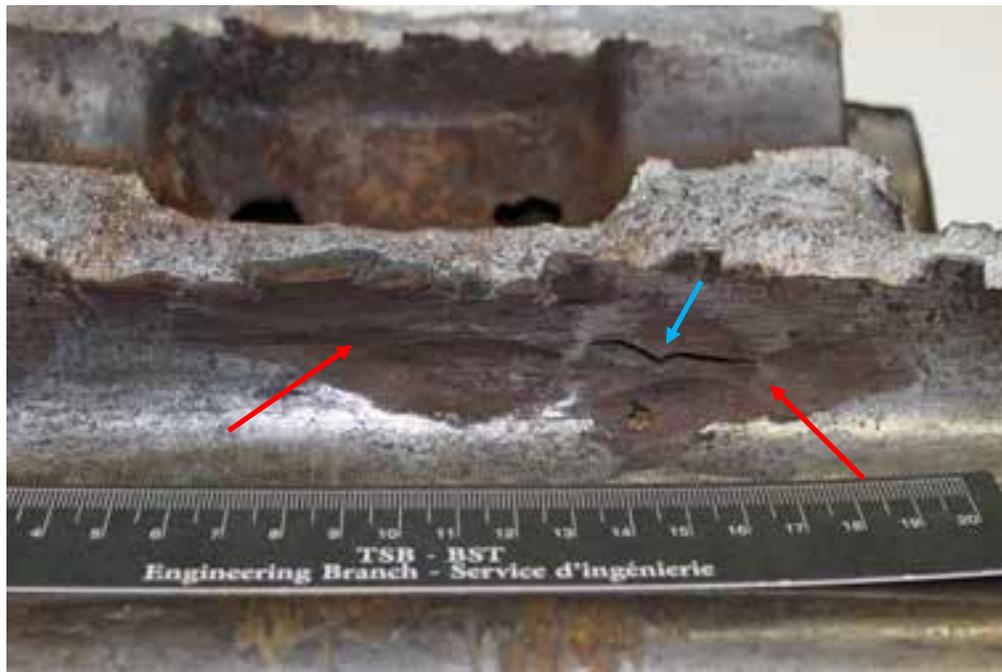
Figure 9: Rayon intérieur de la mâchoire d'attelage de la locomotive - les flèches rouges pointent vers les dommages mécaniques causés très probablement par une meuleuse. Remarquez la fissure qui s'est ouverte au cours de la rupture de la mâchoire (flèche bleue).

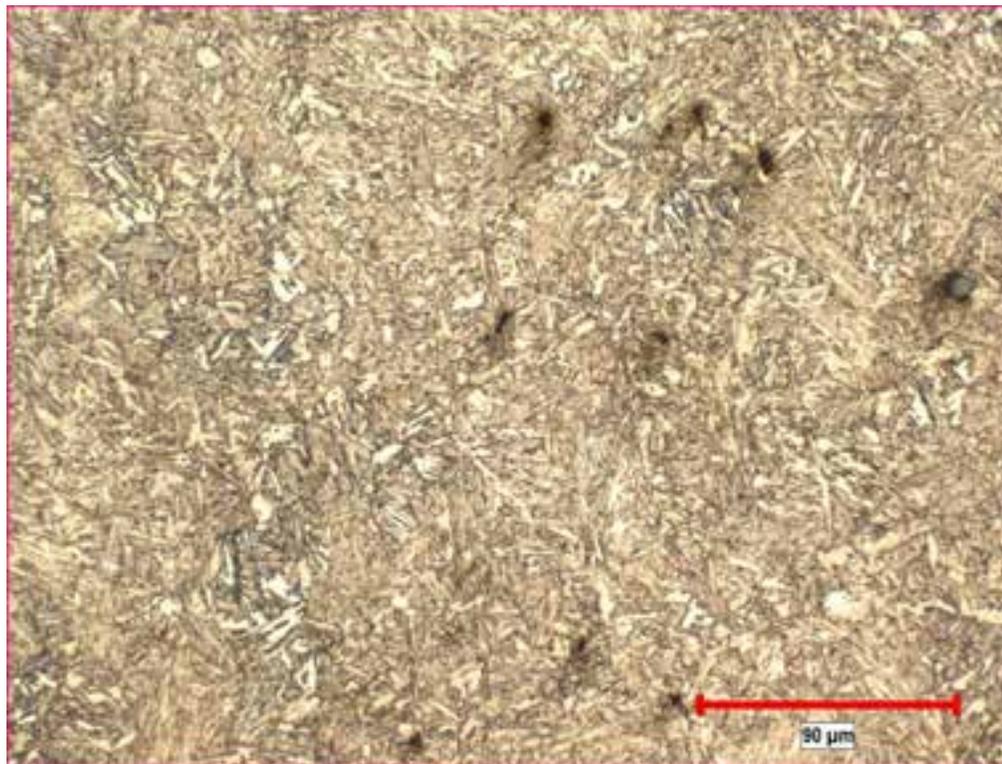
- 2.2.4 On a prélevé une coupe transversale métallurgique dans la fissure de fatigue du rayon intérieur de la mâchoire. Une attaque chimique dans une solution à 2 % de nital a révélé une microstructure de martensite trempée et revenue (figure 10). La coupe transversale a révélé aussi de petites fissures secondaires à la surface du rayon intérieur de la mâchoire (exemple représentatif montré dans la figure 11). Il n'y avait aucun signe d'une microstructure transformée qui aurait pu indiquer des dommages thermiques causés par un meulage.

Figure 10: Micrographie de la microstructure de martensite trempée et revenue de la mâchoire d'attelage de la locomotive

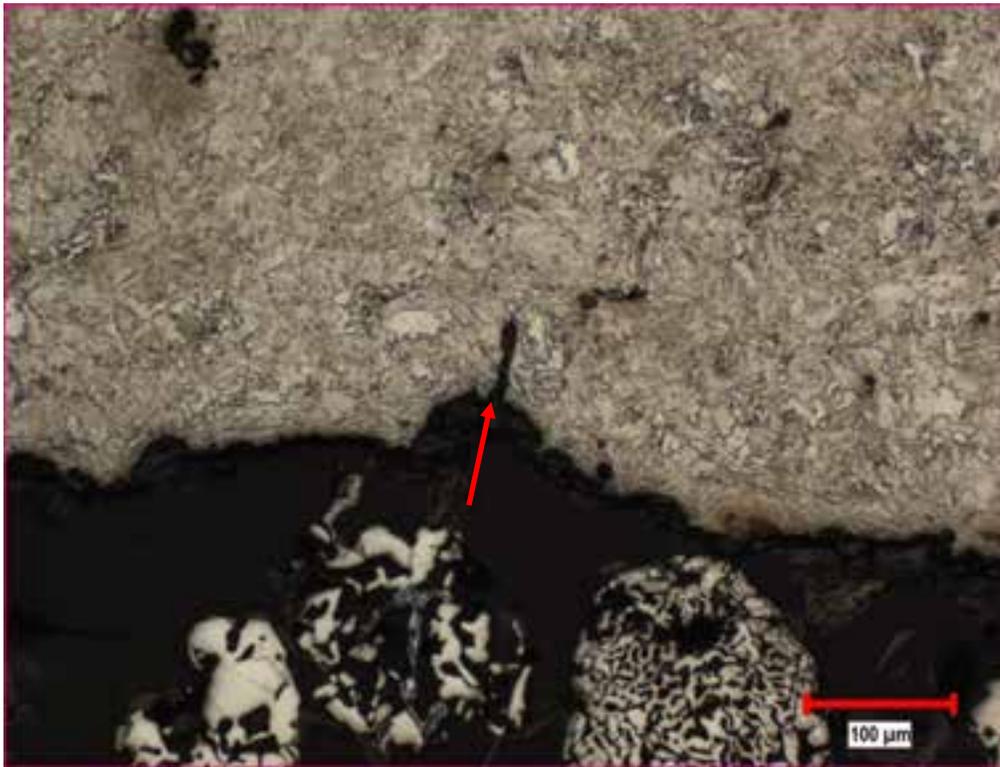
Figure 11: Micrographie d'une fissure (flèche rouge) sur le rayon intérieur de la mâchoire d'attelage de la locomotive, à côté de la fissure de fatigue

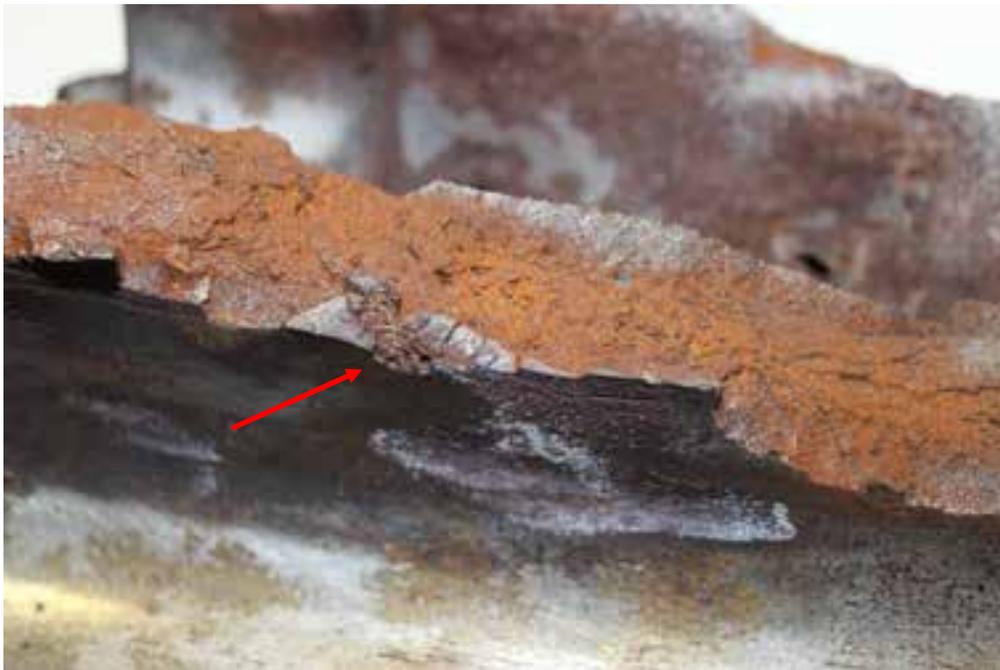
- 2.3 Mâchoire d'attelage du wagon couvert
- 2.3.1 On a nettoyé les surfaces de rupture de la mâchoire d'attelage du wagon couvert avant d'en faire l'examen. Une petite zone adjacente au rayon intérieur de cette mâchoire présentait un aspect granulaire poreux compatible avec un défaut de moulage (figure 12). Ce défaut de moulage présentait une petite fissure de fatigue. Le reste de la surface de rupture affichait de par sa nature un état de surcharge (figure 13). L'orientation des lèvres de cisaillement sur les côtés intérieur et extérieur de la surface de rupture indique que la mâchoire a lâché à la suite d'une charge de torsion (voir les flèches rouges dans la figure 13). La mâchoire portait une marque d'impact sur sa partie qui s'emboîte avec la mâchoire opposée (figure 14). Cette marque d'impact était décalée vers le haut. La direction de la charge de torsion indiquée par les lèvres de cisaillement et l'emplacement de la

Figure 12: Défaut de moulage et fissure de fatigue sur la surface de rupture de la mâchoire d'attelage du wagon couvert (flèche rouge)

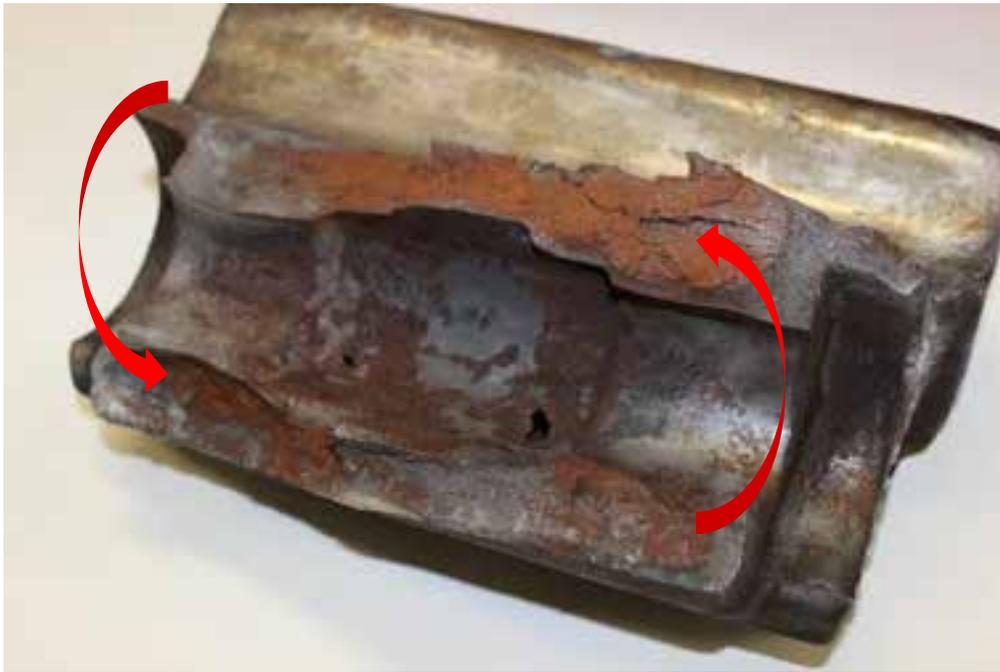
- 3.2 L'orientation des lèvres de cisaillement et l'emplacement de la marque d'impact sur la mâchoire d'attelage du wagon couvert indiquent que cette défaillance s'est produite sous une charge de torsion quand le wagon couvert a déraillé et s'est couché sur son flanc gauche. On estime très probable que, en raison de leur petite taille, le défaut de moulage et la fissure de fatigue antérieure à l'accident observés dans la mâchoire n'auraient pas sensiblement réduit la capacité portante de celle-ci et ont simplement servi à situer la rupture.

Figure 13: Les flèches rouges indiquent la direction de la défaillance par surcharge en torsion sur la surface de rupture de la mâchoire d'attelage du wagon couvert.

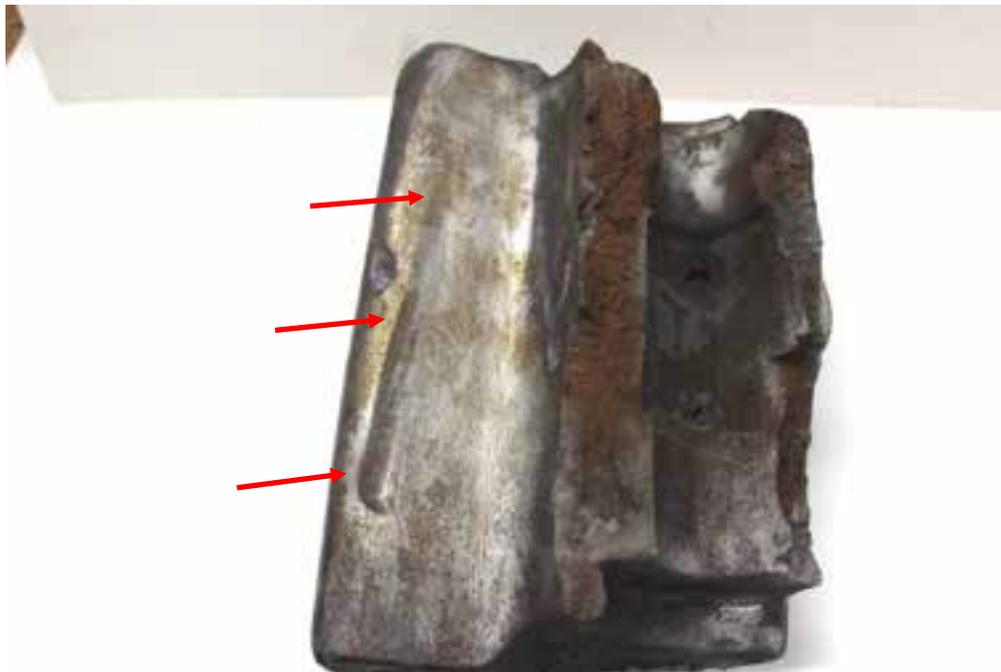
- marque d'impact témoignent du fait que le wagon couvert penchait du côté gauche au moment de son déraillement et qu'il s'est finalement immobilisé sur son flanc gauche.

Figure 14: Les flèches rouges pointent vers la marque d'impact sur la mâchoire d'attelage du wagon couvert.

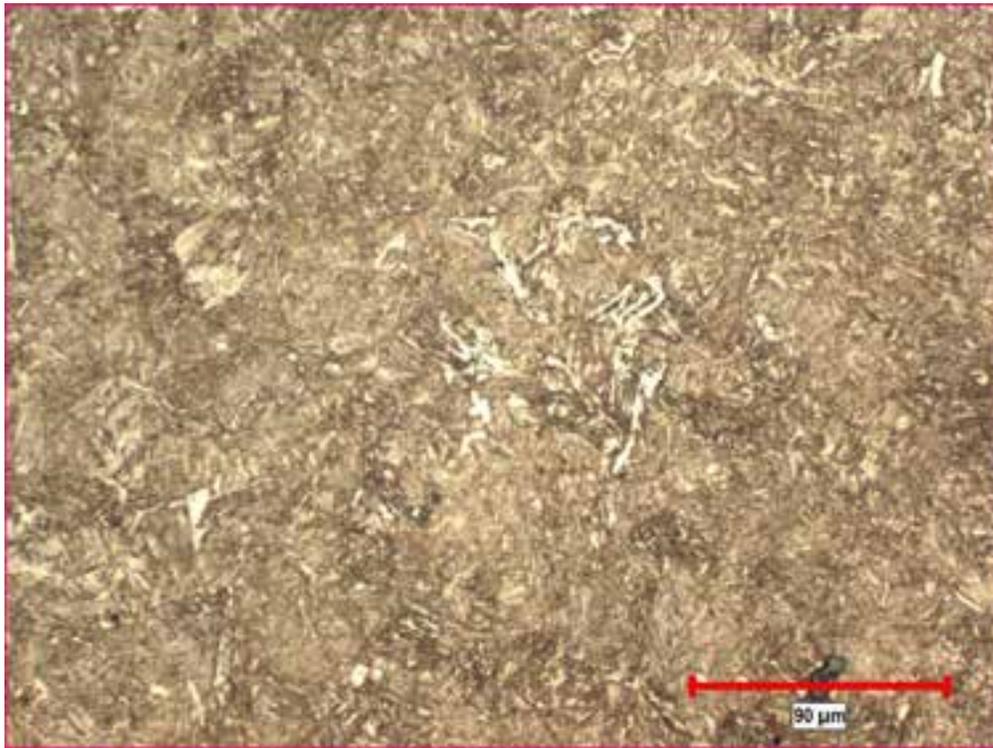
- 2.3.2 On a prélevé une coupe métallurgique à côté de la zone de fatigue. Une attaque chimique dans une solution à 2 % de nital a révélé une microstructure de martensite trempée et revenue (figure 15).

Figure 15: Micrographie de la microstructure de martensite trempée et revenue de la mâchoire d'attelage du wagon couvert
