DIRECTION DES SERVICES À L'APPUI DES OPÉRATIONS  
**RAPPORT DU LABORATOIRE D'INGÉNIERIE**

LP185/2013

Examen des freins à air des locomotives

Montreal, Maine & Atlantic Railway Train, MMA-002

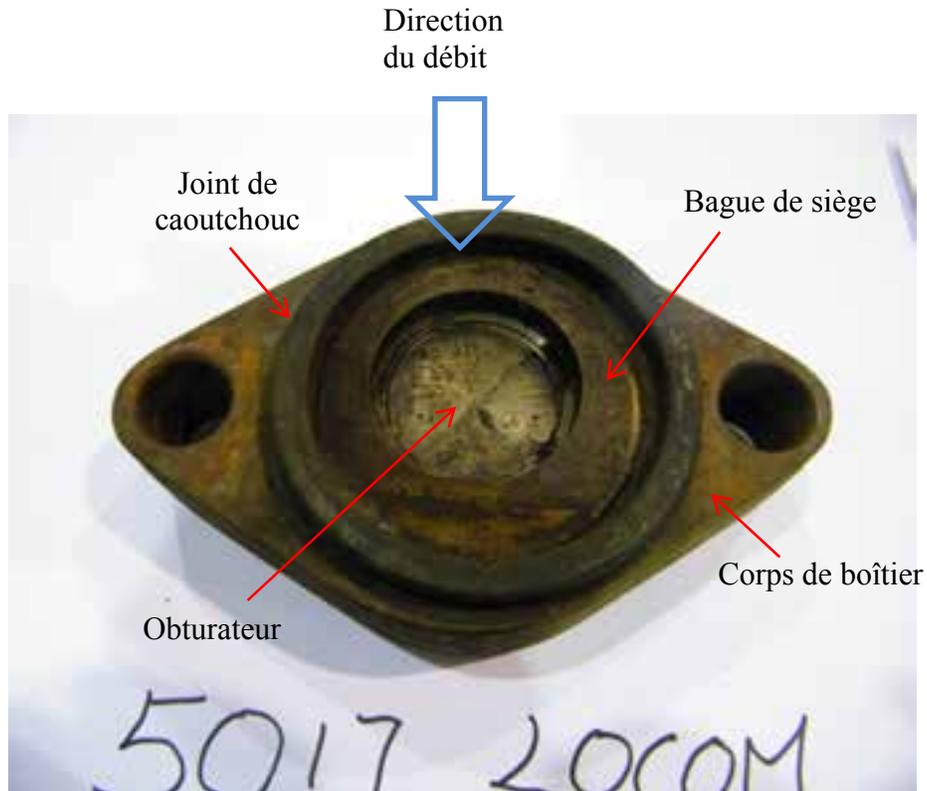
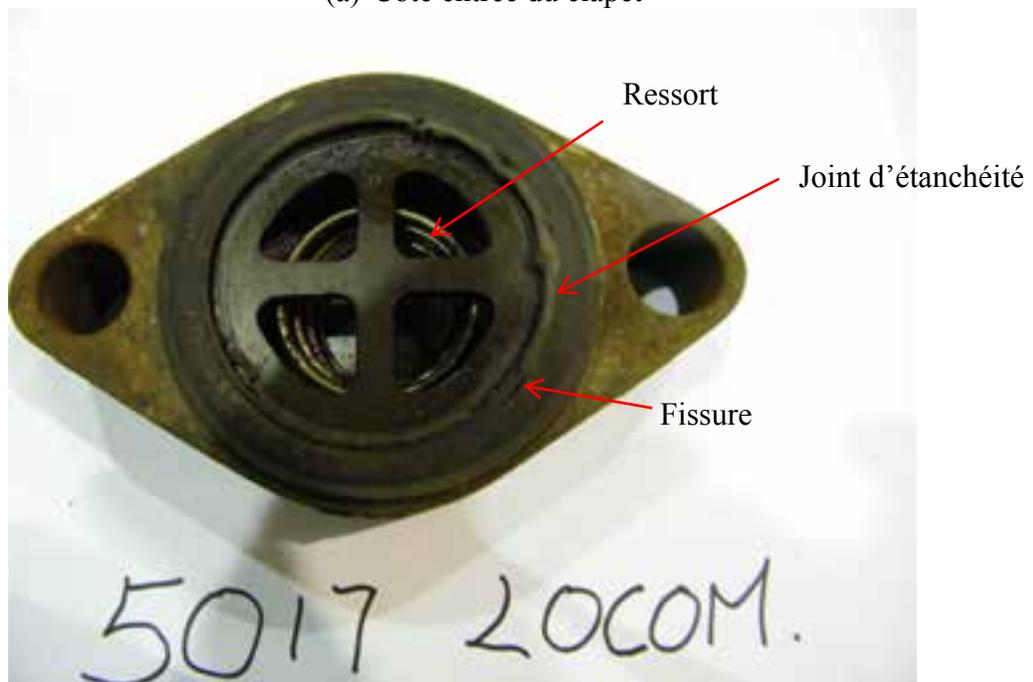
Figure 1: Photographies montrant le clapet de non-retour du réservoir principal de la locomotive MMA-5017

2.1.1 La figure 1 montre les côtés entrée et sortie du clapet. Le clapet est du type classique à obturateur; il est formé d'un corps de boîtier, d'un obturateur, d'un ressort, d'une coupelle de ressort et d'une bague de siège contre laquelle l'obturateur est poussé par le ressort pour former le clapet. Une vue depuis le côté entrée du clapet (figure 1a) permet d'observer l'accumulation à la surface de saletés qui semblent constituées d'un mélange d'huile et de particules fines. Le joint de caoutchouc a perdu de son élasticité et de son lissé de surface; il est complètement recouvert d'impuretés fines. Une vue depuis le côté sortie (raccordé au réservoir principal) montre la présence de saletés sur la coupelle de ressort; on remarque que le joint de caoutchouc est gravement déformé et présente plusieurs fissures sur son pourtour, ce qui indique une perte de son élasticité et de sa fonction normale d'étanchéité.

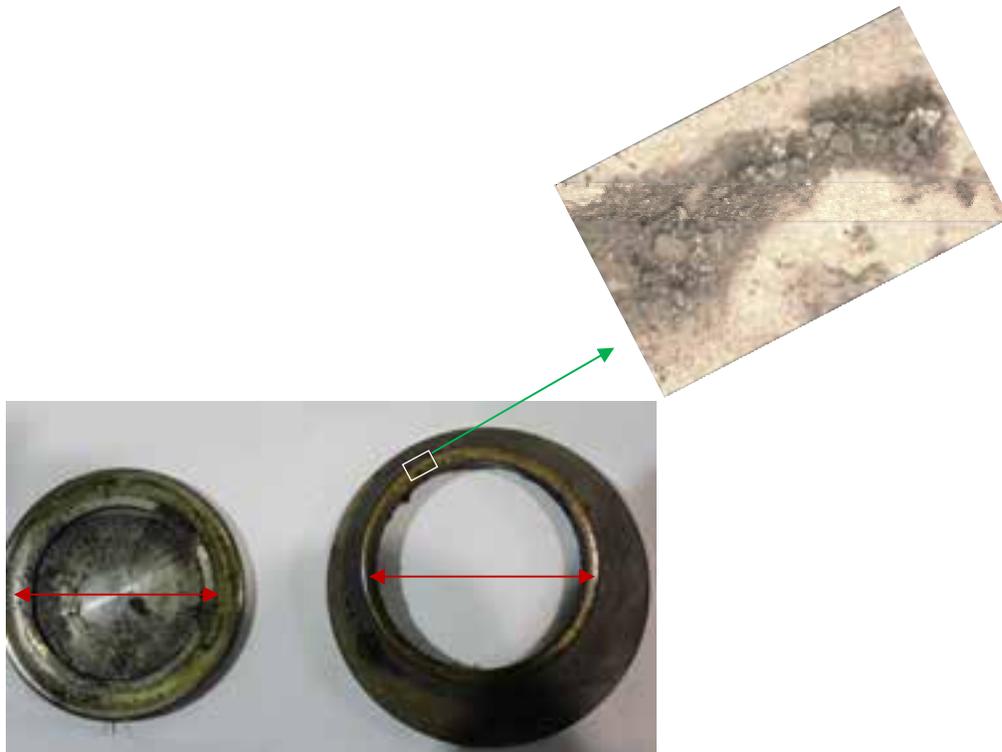
2.1.2 La figure 2 montre l'accumulation de saleté sur la zone d'étanchéité (flèches rouges) de l'obturateur et de la bague de siège après leur retrait du corps de boîtier. La zone grossie dans la figure 2 est une image prise au microscope optique après qu'on eut évaporé l'huile en plaçant la bague de siège sur une plaque chauffante du laboratoire durant 5 minutes. L'image confirme que la saleté sur la bague de siège était constituée d'une accumulation de particules fines, ce qui a probablement contribué à la fuite d'air par le clapet.

- 3.1 Clapet de non-retour du réservoir principal de la locomotive MMA-5017
- 3.1.1 L'examen a révélé la présence de saleté sur les zones d'étanchéité de l'obturateur et de la bague de siège, ainsi qu'une déformation et une perte d'élasticité du joint de caoutchouc entre le clapet de non-retour et le réservoir principal. Cet état est compatible avec des dommages dus au vieillissement. Il est possible que la contamination par la saleté de l'obturateur et de la bague de siège entraîne une fuite d'air dans une certaine mesure. Cependant, la déformation, la perte d'élasticité et la fissuration du joint de caoutchouc en raison du vieillissement constituaient probablement la principale raison de la fuite d'air par ce clapet de non-retour.

Figure 2: Accumulation de saleté sur les zones d'étanchéité de l'obturateur et de la bague de siège du clapet de non-retour du réservoir principal de la locomotive MMA-5017

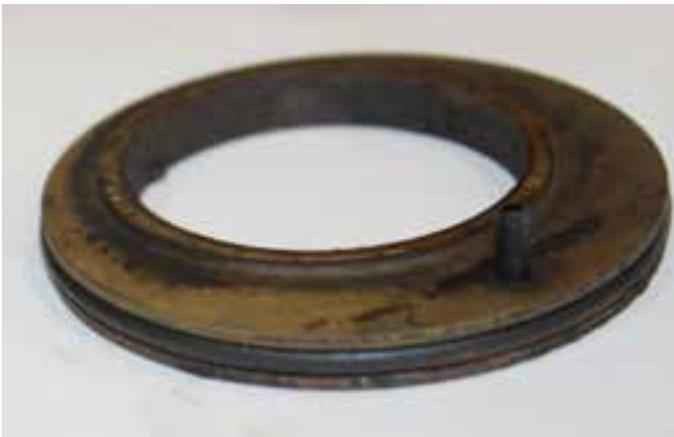
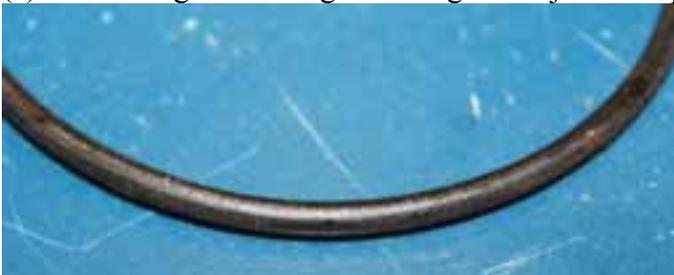
Figure 3: Vue en angle de la bague de siège avec joint torique du clapet de non-retour du réservoir principal de la locomotive MMA-5017

2.1.3 La figure 3 montre une vue en angle de la bague de siège après son retrait du corps de boîtier. La rainure sur le côté de la bague de siège est munie d'un raccord à joint torique conçu pour fermer hermétiquement le passage entre la bague de siège et le corps de boîtier du clapet de non-retour. L'état de ce joint torique ne présentait aucune caractéristique remarquable.

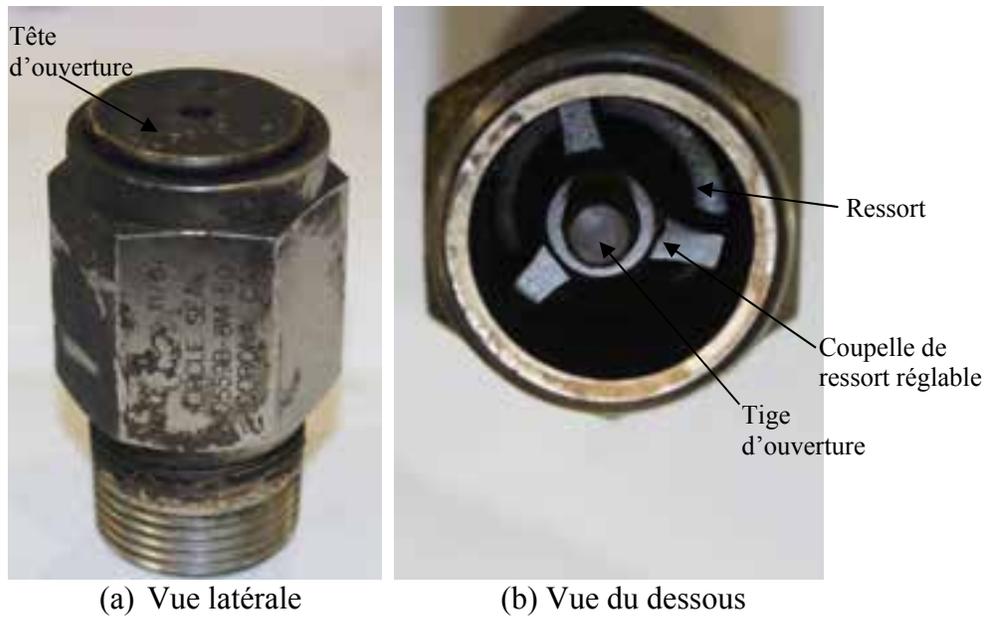
Figure 4: Photographies montrant la soupape de sûreté du compresseur de la locomotive MMA-5017

2.2.1 La figure 4 montre la soupape de sûreté du compresseur<sup>5</sup> (numéro de pièce D559B-8M-60), dont la pression d'ouverture (ou de détente) était réglée par défaut à 60 lb/po<sup>2</sup>.

- à laquelle on a entendu la soupape s'ouvrir et l'air s'en échapper violemment. Le manomètre n'indiquait aucun changement si on continuait d'augmenter la pression d'alimentation en air. Ainsi, on a pu déterminer que la pression d'ouverture de la soupape de sûreté était de 50 lb/po<sup>2</sup> alors qu'elle était réglée par défaut à 60 lb/po<sup>2</sup>, ce qui donne à penser que le ressort de la soupape a pu s'affaïsser légèrement au fil du temps.

4.2 La pression de détente de la soupape de sûreté du compresseur de la locomotive MMA-5017 était réduite à 50 lb/po<sup>2</sup>, alors qu'elle était réglée par défaut à 60 lb/po<sup>2</sup>. Il est probable que le ressort de retenue se soit légèrement affaissé au fil des ans, ce qui a entraîné une ouverture intempestive de la soupape de sûreté sous une pression nominale et provoqué une expulsion excessive d'air par la tête de la soupape.

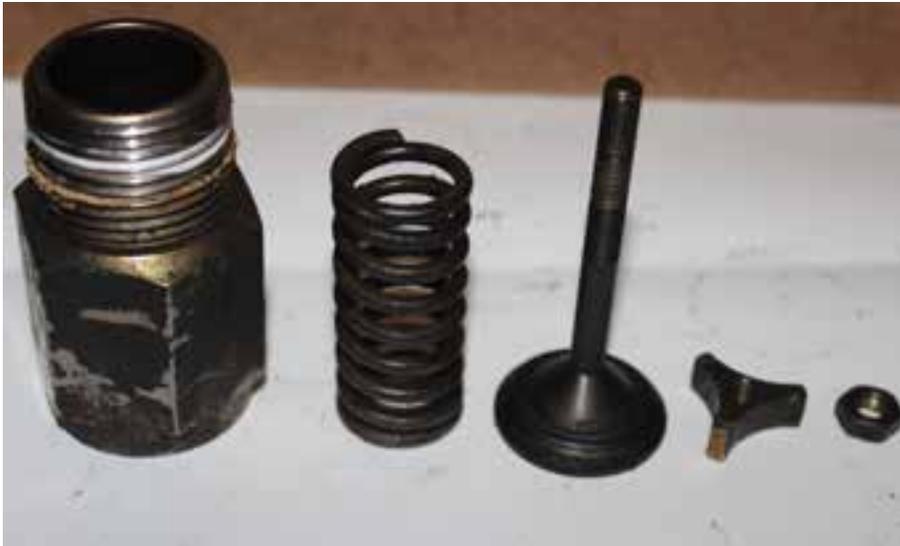
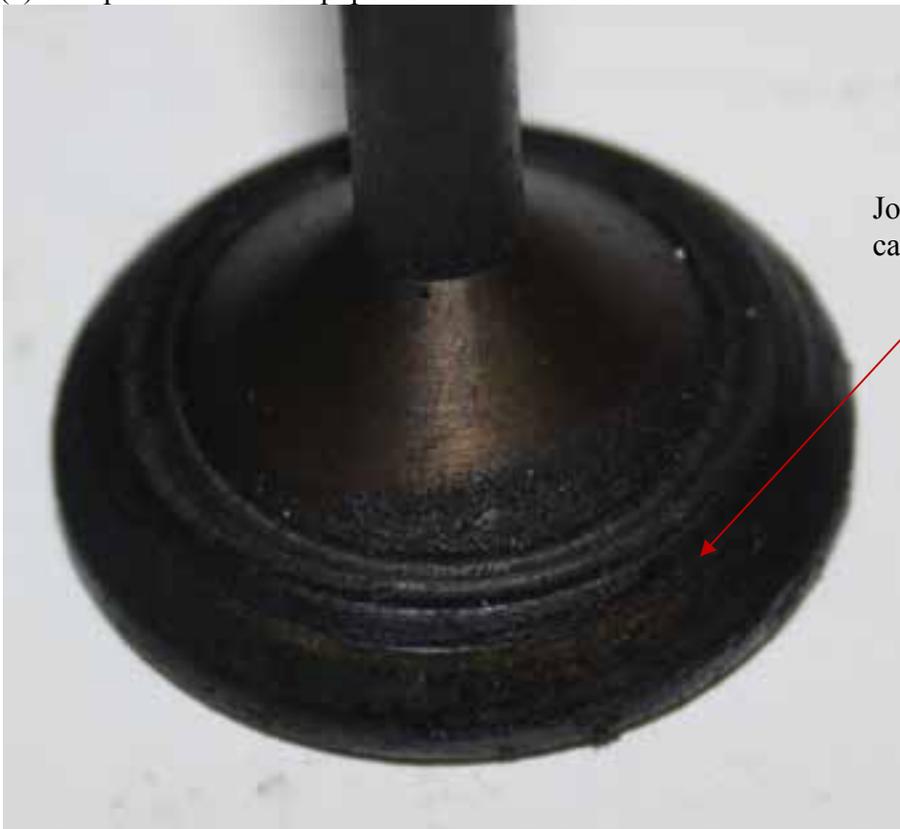
Figure 6: Soupape de sûreté démontée du compresseur de la locomotive MMA-5017

- 2.2.4 La figure 6a montre les composants de la soupape de sûreté démontée. Aucun composant n'était ni cassé, ni visiblement détérioré, à l'exception du joint d'étanchéité en caoutchouc sur la tête de la tige d'ouverture. La surface du joint d'étanchéité montrait des rainures profondes (figure 6b), signe d'une perte d'élasticité et de la fonction normale d'étanchéité due au vieillissement. Cette perte d'élasticité peut expliquer pourquoi il y avait une petite quantité d'air qui s'échappait avant le déclenchement de la soupape de sûreté au cours de l'essai.

- 3.2 Soupape de sûreté du compresseur de la locomotive MMA-5017
- 3.2.1 On a constaté que le joint de caoutchouc sur la tête de la tige d'ouverture se trouvait dans un état de vieillissement, comme l'indique la présence de rainures profondes à sa surface. Cependant, il est improbable que cet état explique la quantité d'air excessive expulsée de la soupape au cours des essais sur place. Les essais en laboratoire ont indiqué que la pression de détente de la soupape était réduite à 50 lb/po<sup>2</sup>, alors que la pression de détente par défaut était réglée à 60 lb/po<sup>2</sup>. Cet écart explique vraisemblablement l'expulsion excessive d'air. Il est probable que le ressort de retenue se soit affaissé légèrement au fil des ans, ce qui a mené à la réduction de la pression de détente.

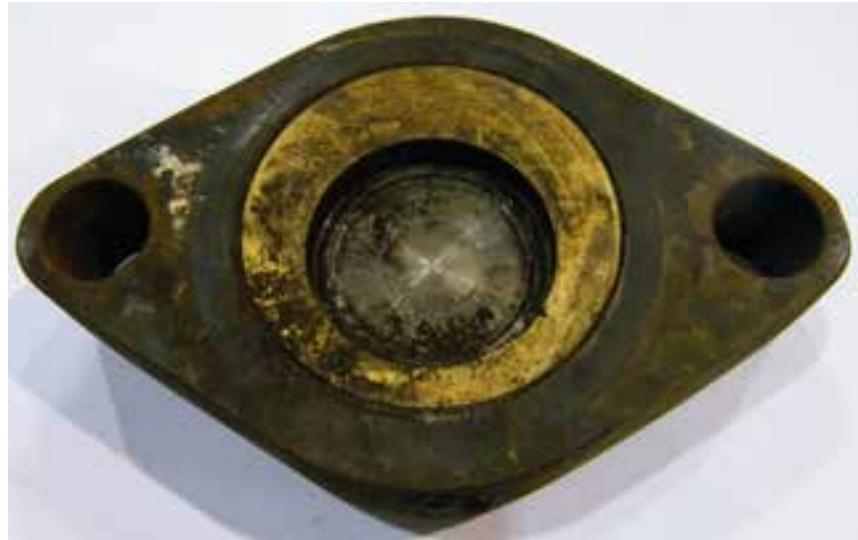
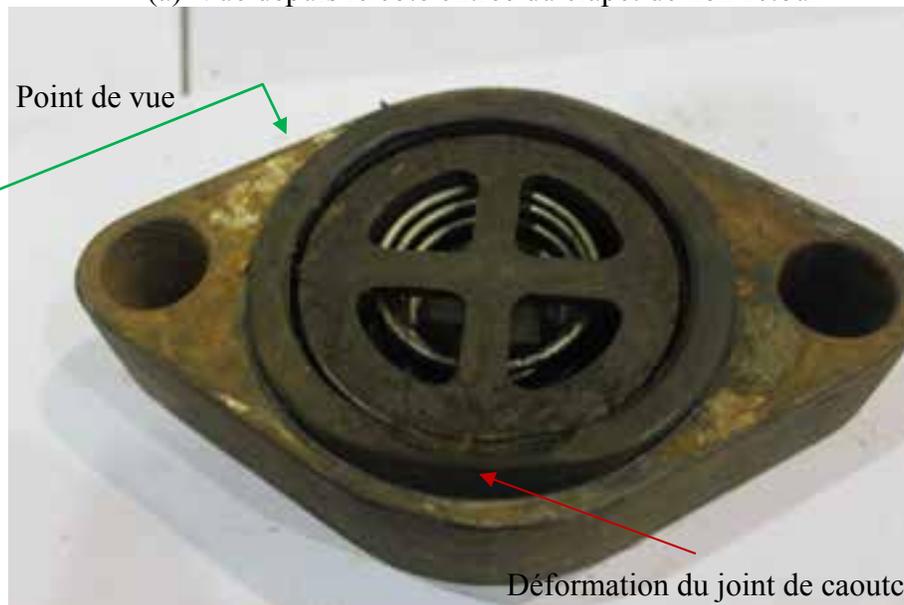
Figure 7: Photographies montrant le clapet de non-retour du réservoir principal de la locomotive CEFX-3166

- 2.3 Clapet de non-retour du réservoir principal de la locomotive CEFX-3166
- 2.3.1 La figure 7 montre les côtés entrée et sortie (ce dernier raccordé au réservoir principal) du clapet de non-retour. Ce clapet était du même type que celui utilisé sur la locomotive MMA-5017 (se reporter au paragraphe 2.1). Une vue depuis le côté entrée du clapet (figure 7a) permet de voir la saleté accumulée sur la surface interne du clapet. Une vue depuis le côté sortie (figure 7b) indique une accumulation visible de saleté sur le ressort et la coupelle du ressort. Le joint de caoutchouc était gravement déformé (voir la flèche rouge à la figure 7b), signe d'une perte de son élasticité et de sa fonction normale d'étanchéité. Quand le joint de caoutchouc a été retiré en vue d'un examen plus approfondi (figure 7c), on a constaté qu'il était fondamentalement brisé, avec une grande fissure complète le long de sa circonférence.

- 3.3 Clapet de non-retour du réservoir principal de la locomotive CEFX-3166
- 3.3.1 L'examen des composants du clapet a révélé que le joint de caoutchouc entre le clapet de non-retour et le réservoir principal était cassé et que le joint torique entre la bague de siège et le corps de boîtier du clapet était gravement déformé par suite de la perte d'élasticité due au vieillissement du caoutchouc. Bien que la contamination par un mélange d'huile et de poussières de l'obturateur et de la bague de siège puisse avoir contribué à la fuite d'air dans une certaine mesure, il est probable que le joint de caoutchouc cassé entre le clapet et le réservoir principal ainsi que la déformation du joint torique aient constitué les 2 raisons principales des fuites d'air excessives du réservoir principal du système de frein à air.

4.3 L'examen du clapet de non-retour du réservoir principal de la locomotive CEFX-3166 a révélé que le joint de caoutchouc était cassé et que le joint torique entre la bague de siège et le corps de boîtier du clapet était gravement déformé; il en a résulté une fuite d'air excessive du réservoir principal. L'état avancé de vieillissement du joint de caoutchouc et du joint torique suggère que ce clapet n'avait été ni inspecté, ni entretenu depuis un certain temps.

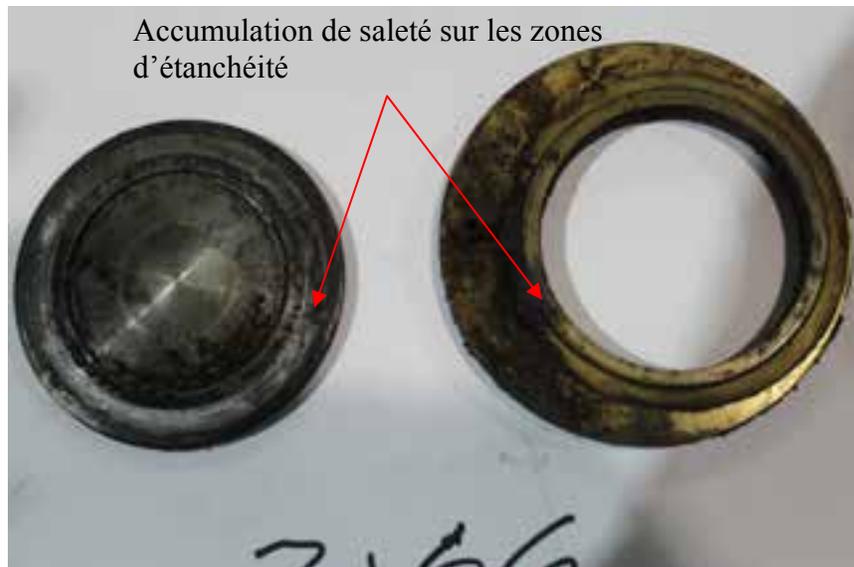
- 2.3.2 L'examen des surfaces d'étanchéité sur l'obturateur et la bague de siège du clapet de non-retour s'est déroulé de la façon décrite à l'alinéa 2.1.2. Une accumulation de saleté était clairement visible, comme l'indiquent les flèches de la figure 8.

Figure 8: Accumulation importante de saleté sur les zones d'étanchéité de l'obturateur et de la bague de siège du clapet de non-retour du réservoir principal de la locomotive CEFX-3166

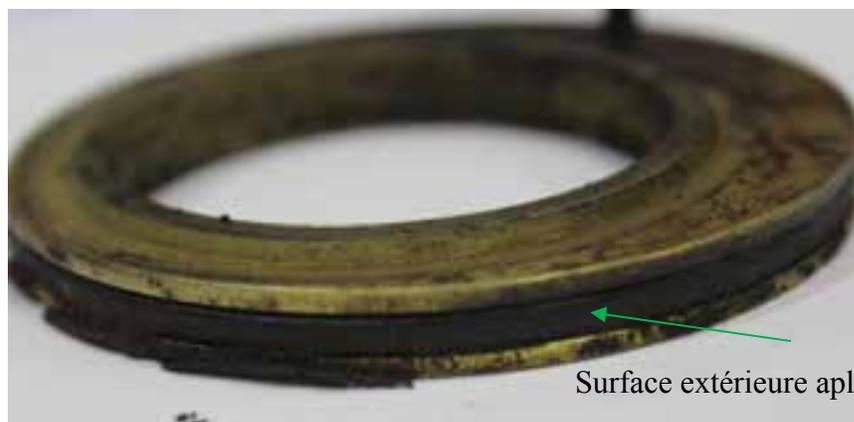
- 2.3.3 La figure 9 montre le joint torique en place sur la bague de siège; la fonction du joint torique est de fermer l'espace entre la bague de siège et le corps de boîtier. La surface extérieure du joint torique était aplatie et affleurait le côté de la bague de siège. C'est là une indication que le joint torique avait perdu son élasticité, qu'il était déformé en permanence et qu'il avait donc perdu sa fonction normale d'étanchéité. Une accumulation importante de saleté sur la paroi latérale de la bague de siège indiquait également qu'une quantité excessive d'air (contaminé par des poussières) était passée dans l'espace entre la bague et le corps de boîtier du clapet de non-retour.

Figure 9: Vue latérale de la bague de siège montrant l'usure excessive du joint torique du clapet de non-retour du réservoir principal de la locomotive CEFX-3166

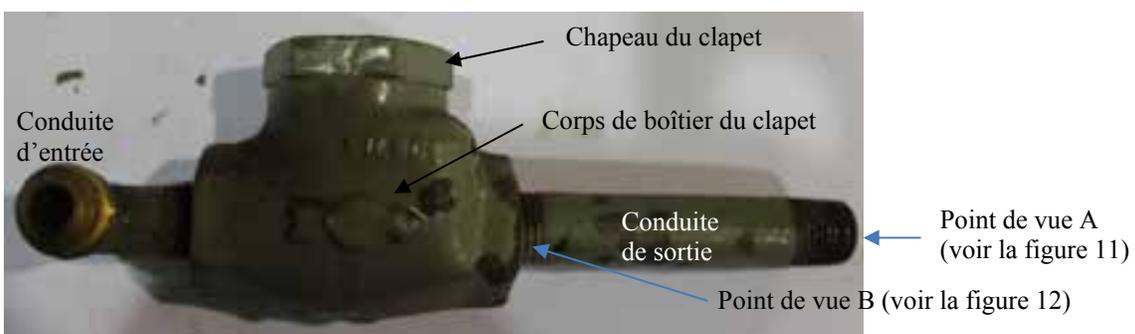
Figure 10: Photographie montrant le régulateur de pression du dispositif de locomotive morte de la CEFX-3166

- 2.4 Régulateur de pression du dispositif de locomotive morte de la CEFX-3166
- 2.4.1 La figure 10 montre une photographie du régulateur de pression du dispositif de locomotive morte. Lors de l'examen de l'extrémité sortante de la conduite de sortie raccordée au corps du régulateur (point de vue A dans la figure 10), on a constaté que l'extrémité de la conduite était rouillée (figure 11). Il y avait à l'intérieur de la conduite une importante accumulation de rouille, ce qui bloquait partiellement la conduite.

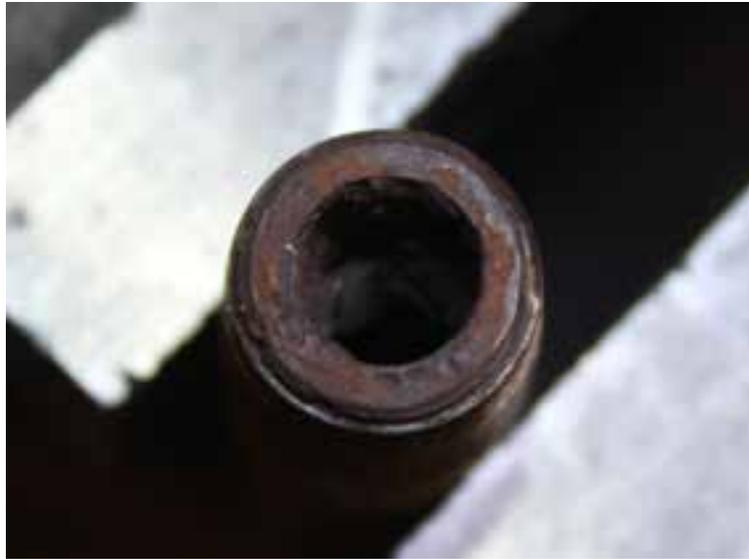
Figure 11: Photographie montrant l'extrémité rouillée de la conduite de sortie du régulateur de pression du dispositif de locomotive morte de la CEFX-3166

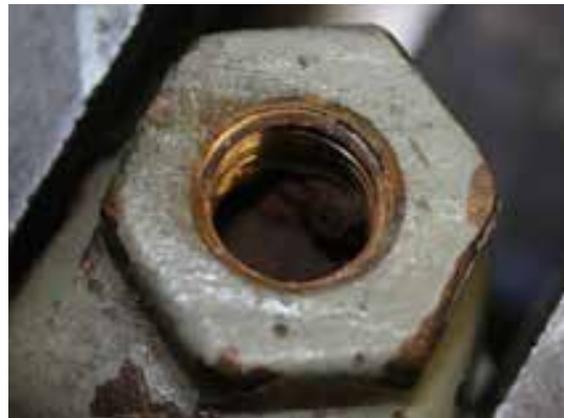
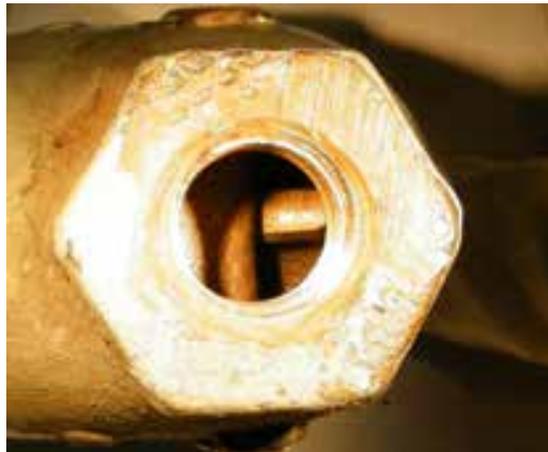
- 2.4.2 La figure 12a est une photographie de l'orifice sortant du régulateur (point de vue B dans la figure 10) prise après la dépose de la conduite de sortie. Une accumulation de rouille à l'intérieur du régulateur était clairement visible. Quand on regardait le régulateur de pression depuis l'orifice d'entrée après la dépose de la conduite d'entrée, aucune rouille n'était visible à l'intérieur. On a remarqué que le régulateur était fait de cuivre; par conséquent, l'accumulation de rouille sur le côté sortant de cette soupape de circulation d'air à sens unique indique qu'une inversion du débit d'air (fuite d'air) s'était produite sur une longue période de temps.

Figure 12: Photographies montrant l'accumulation de rouille à l'intérieur du régulateur de pression du dispositif de locomotive morte de la CEFX-3166

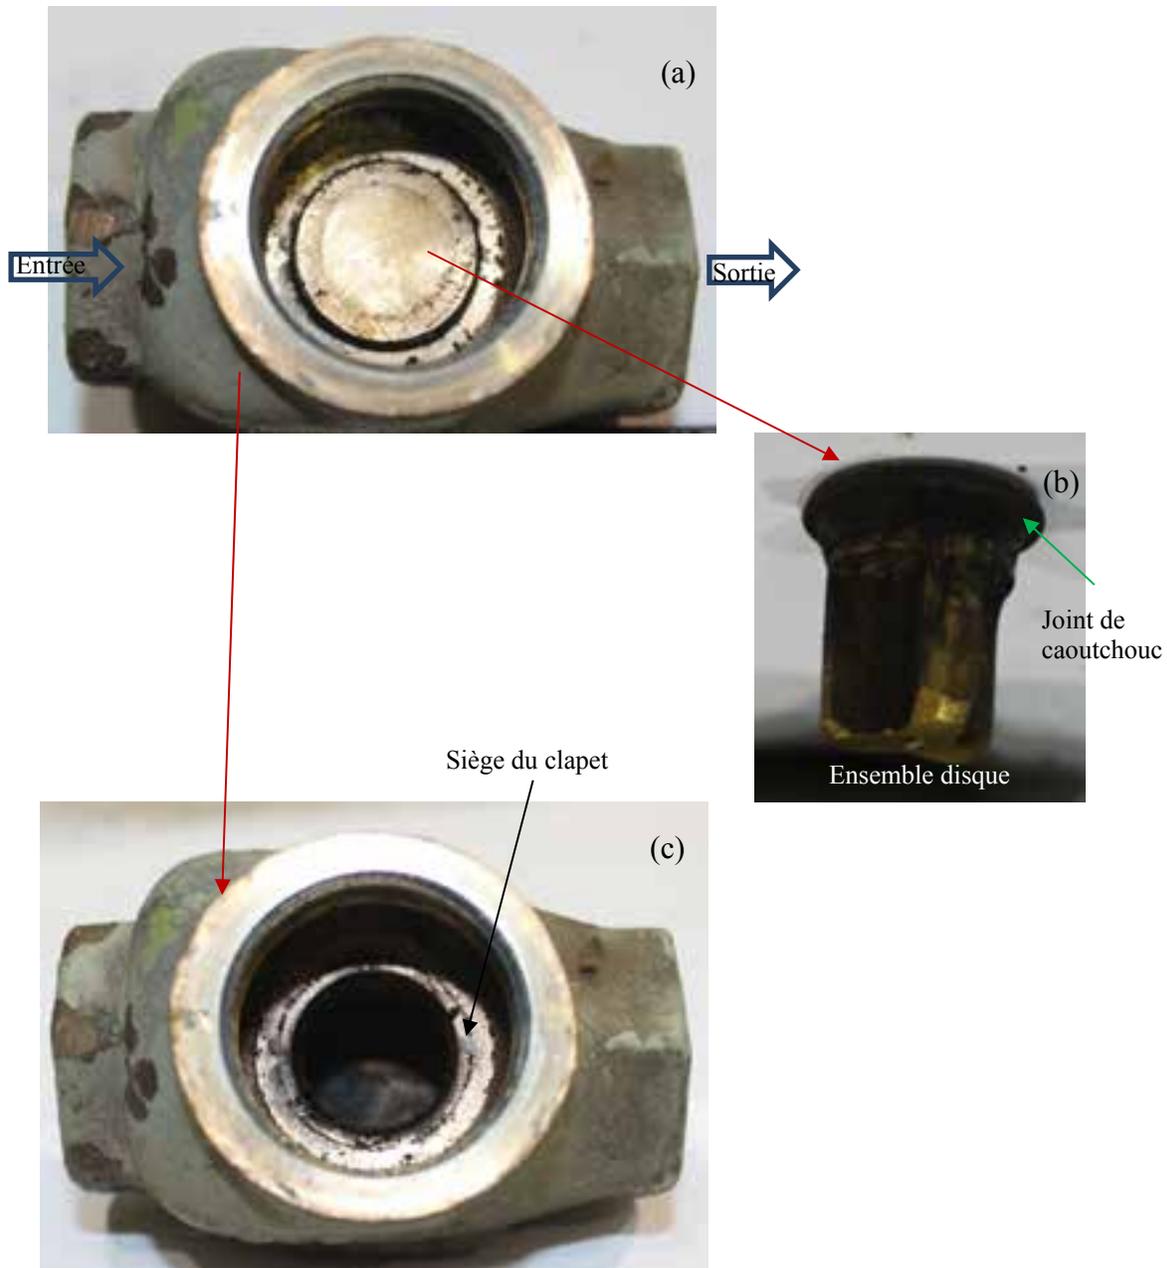
Figure 13: Photographies de la structure intérieure du régulateur de pression du dispositif de locomotive morte de la CEFX-3166

- 2.4.3 La dépose du chapeau du régulateur de pression a mis à découvert la configuration interne de l'appareil (figure 13). On peut voir qu'un ensemble disque repose sur le siège pour former le régulateur. Celui-ci règle l'alimentation en air du réservoir du système de frein à air. Quand la pression de sortie (côté droit dans la figure 13a) est inférieure à la pression d'admission (côté gauche dans la figure 13a), le régulateur s'ouvre pour augmenter la pression à la sortie. Quand les pressions d'entrée et de sortie sont égales, l'ensemble disque retourne par gravité sur le siège, et le régulateur se ferme.

- 2.4.4 Un simple essai du mouvement vers le haut et vers le bas de l'ensemble disque a révélé que celui-ci ne se déplaçait pas librement. Quand on le soulevait en soufflant de l'air depuis le côté entrée, il ne redescendait pas librement pour fermer le régulateur au moment de l'arrêt de l'alimentation en air.

- 2.4.5 On a déposé l'ensemble disque, mettant ainsi à découvert la zone circulaire sur le siège, zone recouverte par l'ensemble disque (figure 13c). Cette zone circulaire ne présentait aucun défaut visible, sauf un mélange d'huile et de particules de poussière à la surface. L'ensemble disque arborait également un tel mélange sur le joint de caoutchouc et le guide mobile (figure 13b). Le joint de caoutchouc comportait une rainure visible, signe de vieillissement ainsi que de perte d'élasticité et de la fonction normale d'étanchéité. On en a conclu que ce mélange collant d'huile et de poussières a été probablement la raison pour laquelle l'ensemble disque ne se déplaçait pas librement pour fermer le clapet.

- 3.4 Régulateur de pression du dispositif de locomotive morte de la CEFX-3166
- 3.4.1 L'examen a révélé une déformation du joint de caoutchouc entre l'ensemble disque et le siège, ainsi qu'une accumulation de particules sur le joint, ce qui a probablement entravé l'étanchéité de celui-ci. Les particules de poussières étaient de couleur rouge foncé; elles proviendraient donc de la conduite de sortie, faite d'acier et rouillée. Le joint de caoutchouc particulièrement vieilli et la conduite de sortie rouillée donnent à penser que ce régulateur était en service depuis longtemps et avait probablement dépassé de beaucoup sa durée de vie théorique.

4.4 La fuite d'air du régulateur de pression du dispositif de locomotive morte de la CEFX-3166 était due principalement au vieillissement du joint de caoutchouc entre l'ensemble disque et le siège du régulateur. Des particules de rouille sur le joint de caoutchouc avaient probablement aggravé davantage la fuite d'air.

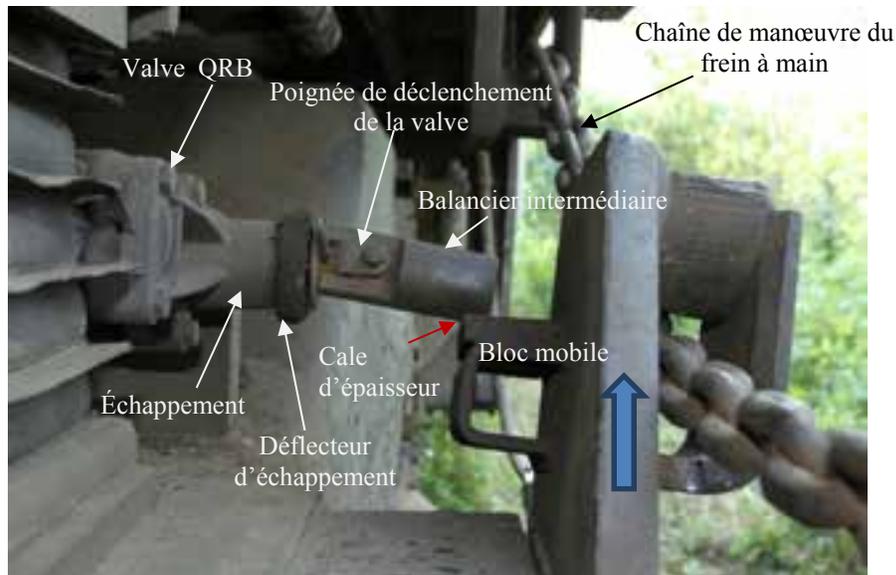
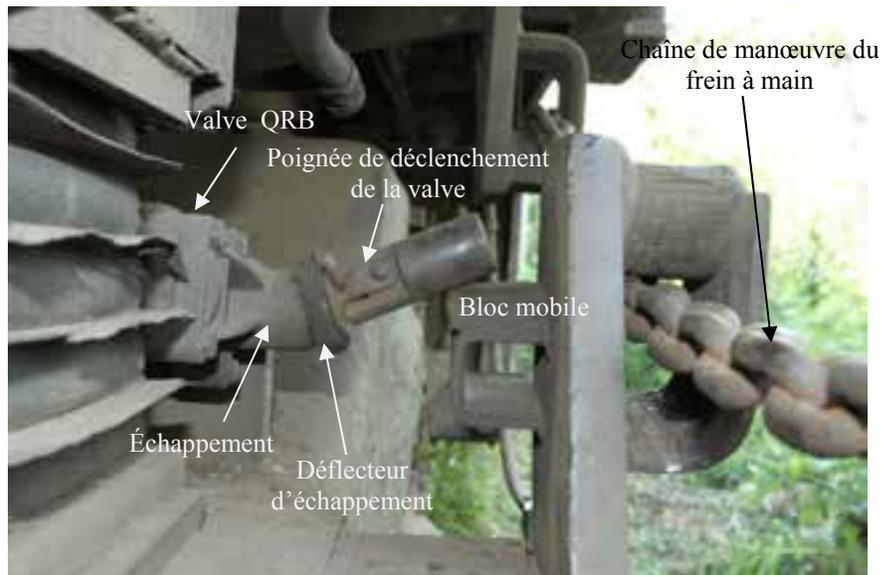
Figure 14: Photographies montrant la condition sur place de la valve QRB de la locomotive MMA-5026

- 2.5 Valve QRB de la locomotive MMA-5026
- 2.5.1 La figure 14 montre la valve QRB et la position de sa poignée de déclenchement avant et après l'enroulement de la chaîne du frein à main. Lors du serrage du frein à main, la mise en tension de sa chaîne fait remonter le bloc mobile, qui à son tour déplace vers le haut le balancier raccordé à la poignée de la valve QRB, de façon à déclencher une évacuation rapide de l'air du cylindre de frein.

- 2.5.2 La direction du mouvement du balancier n'est pas droite vers le haut (à la verticale du sol), mais à un angle de 30° par rapport à la gauche de la ligne verticale (flèche noire dans la figure 15), parce que le bloc mobile tourne autour d'un point de pivotement quand la chaîne du frein à main est mise en tension par son enroulement.

- 2.5.3 Au cours de l'examen sur le site, on a remarqué qu'un morceau de cale d'épaisseur avait été placé sur la plaque horizontale du bloc mobile (flèche rouge dans la figure 14a). Des essais répétés de la fonctionnalité de la valve ont révélé

sa défectuosité, c.-à-d. que l'enroulement de la chaîne du frein à main jusqu'à sa limite ne provoquait pas l'évacuation de l'air du cylindre de frein. Cependant, il était possible d'activer la valve en poussant davantage vers le haut, à la main, le balancier intermédiaire.

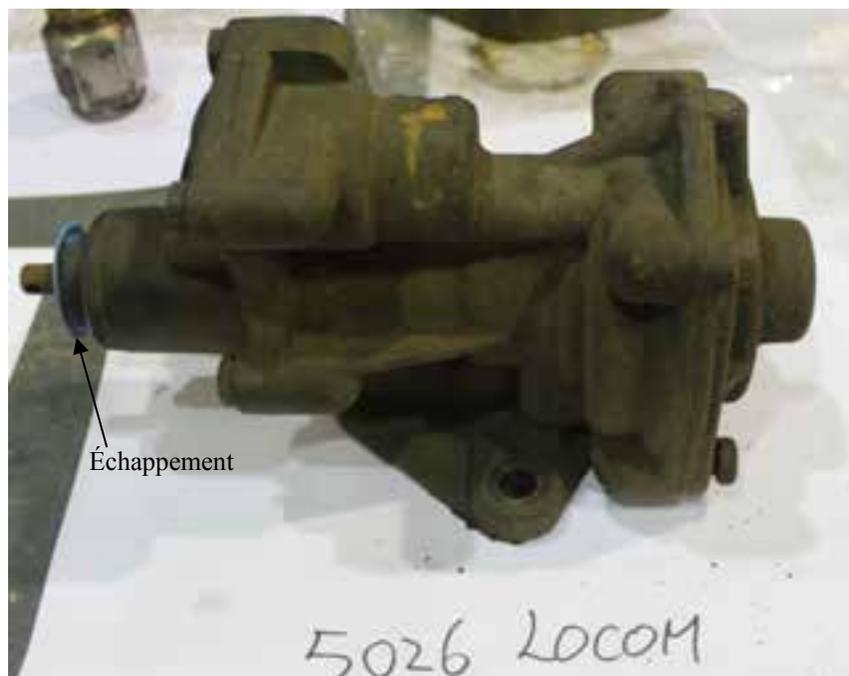
Figure 16: Photographie montrant la valve QRB après son retrait de la locomotive MMA-5026

- 2.5.4 La figure 16 montre la valve QRB après sa dépose de la locomotive. Un capuchon de plastique bleu avait été placé devant l'échappement, traversé par une tringle qui sortait du corps de la valve. D'après le schéma des pièces pour la valve QRB (annexe A), cette tringle est un composant de la plaque de bout (pièce n° 22), qui sort du corps de la valve (pièce n° 23), passe dans un orifice sur le déflecteur (pièce n° 26), puis se raccorde à la poignée (pièce n° 27). Le capuchon de plastique bleu n'était pas indiqué sur le schéma des pièces; cette absence confirme qu'il n'était pas un composant d'origine de la valve de purge considérée. La fonction de ce capuchon n'est pas claire.

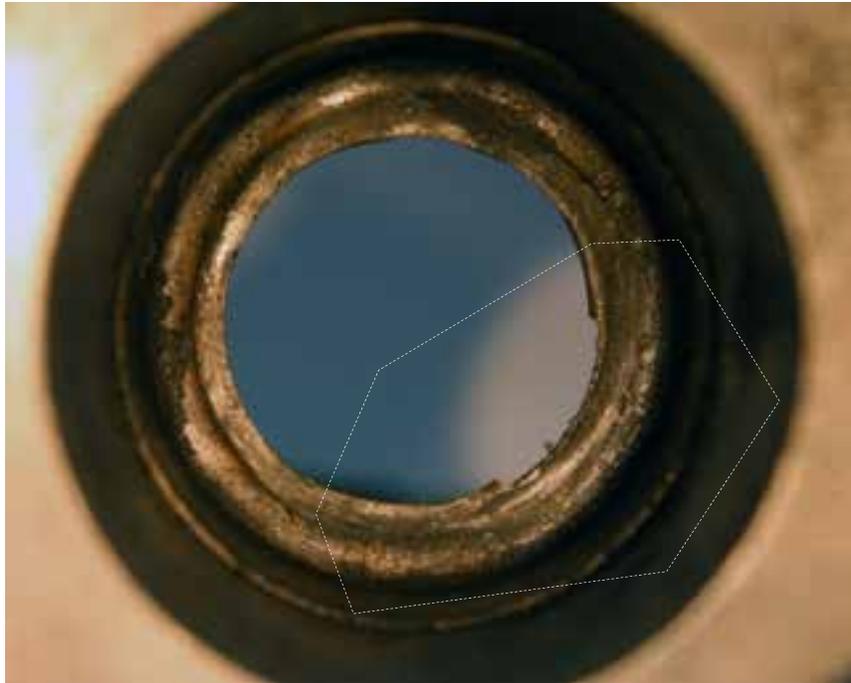
- 2.5.7 La figure 19 montre les dommages, vus de l'intérieur, sur l'orifice de retenue. La zone délimitée par la ligne pointillée blanche montre une usure considérable et un bord endommagé. La rainure circulaire autour de l'orifice est disparue de cette zone. On estime que ces dommages d'usure provoqueraient un petit changement (recul) dans la position contre laquelle la plaque de bout pivote, ce qui influencerait sur la course de pivotement et, peut-être, sur le mécanisme de purge rapide de la valve.

- 3.5.4 On s'attend aussi à ce que l'usure et l'endommagement localisés du disque de retenue de la plaque de bout (figure 19), contre lequel la plaque pivote pour déplacer le poussoir, influent sur le fonctionnement de la valve de purge. Cette usure engendre un recul de la position de pivotement le long de l'axe primaire de la valve; un tel recul exigerait aussi une augmentation de l'angle de levier de la tringle (et, ainsi, du balancier) pour que la valve fonctionne.

- 3.5.5 Un essai de la course maximale de pivotement de la plaque de bout a indiqué que l'usure et l'endommagement du disque de retenue avaient entraîné un recul d'environ 0,7 mm de la position de pivotement, soit l'équivalent d'une perte de course de pivotement de 0,7 mm (se reporter à l'annexe B).

Figure 19: Usure et dommages visibles sur le disque de retenue de la valve QRB à l'endroit où la plaque de bout fait contact pour pivoter

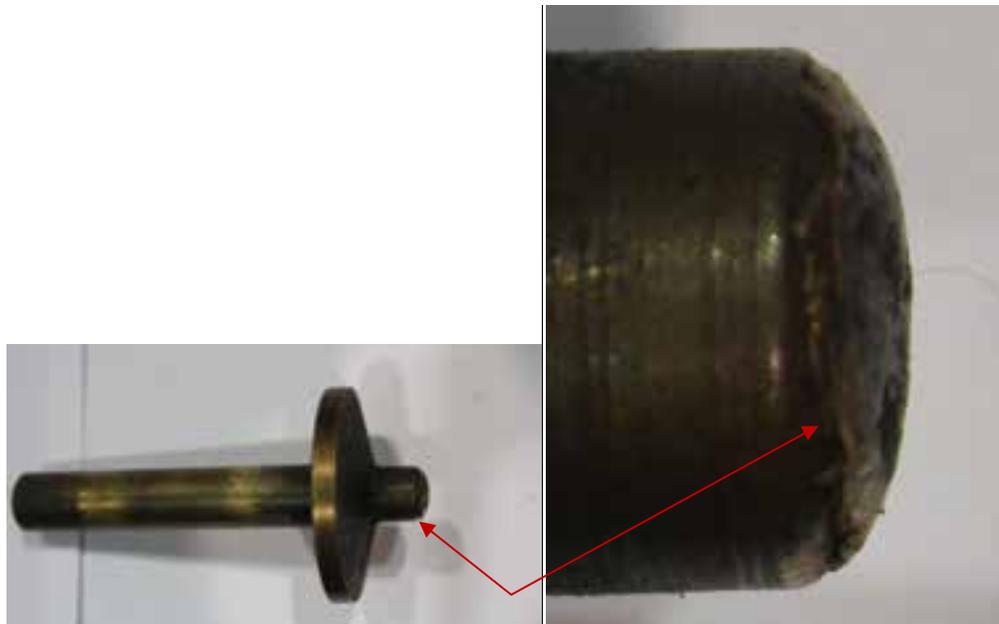
- 2.5.8 La figure 20 montre le poussoir dans la valve. L'extrémité du poussoir en contact avec la plaque de bout était légèrement écrasée. Il en aurait résulté une réduction de la longueur du poussoir. Si ce raccourcissement a dépassé la tolérance prescrite pour le dispositif, il aurait nui à la fonctionnalité du mécanisme de purge rapide<sup>6</sup>.

- 3.5.3 Le principe de fonctionnement décrit dans le paragraphe précédent suggère qu'on pourrait s'attendre à ce qu'un raccourcissement du poussoir en raison de dommages (figure 20) influe sur le fonctionnement de la valve. Un tel raccourcissement augmenterait l'espace entre le poussoir et la tête de la tige, exigeant ainsi une augmentation de l'angle du levier de la plaque de bout pour que le mécanisme de purge fonctionne.

4.5 L'essai et l'examen de la valve QRB de la locomotive MMA-5026 ont permis de reconnaître comme cause du mauvais fonctionnement de la valve les dommages d'usure à son poussoir et à la surface intérieure du disque de retenue. Des réparations hors norme avaient été faites au mécanisme de purge de la valve, ce qui donne à penser que le mauvais fonctionnement de la valve était connu de l'exploitant avant l'événement.

Figure 20: Photographie du poussoir de la valve QRB montrant le dommage à la tête (flèches)

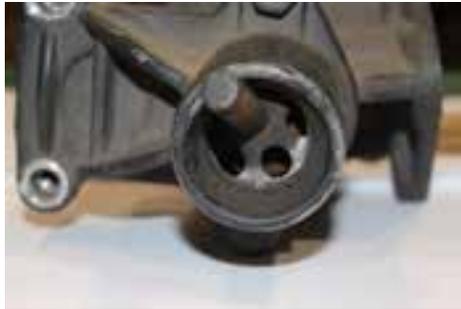
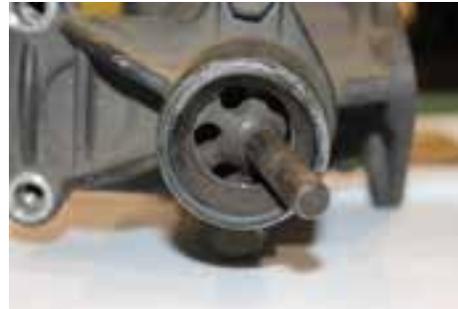
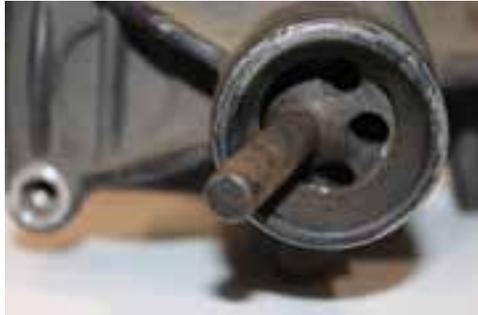
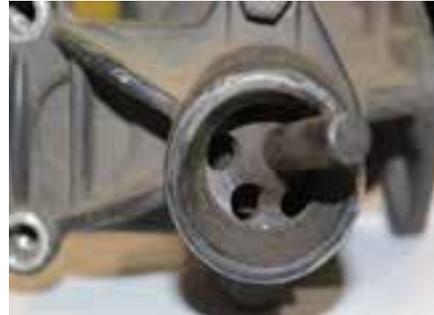
Figure B-3 : Photographies montrant la tringle après son pivotement à différentes positions

- B-1.3 La tringle de la plaque de bout a ensuite été déplacée à 4 positions différentes, comme le montre la figure B-3. La direction nominale était celle dans laquelle la tringle se déplaçait lors du serrage du frein à main. On a répété l'essai dans la direction opposée et à un angle de 90° par rapport à chaque côté. La distance entre la plaque de référence et l'extrémité du poussoir a été enregistrée, pour chacune des 4 directions différentes, avant et après le déplacement de la tringle à sa position maximale (bien calée contre la paroi en angle de l'échappement). Les résultats, consignés en tant que course du mécanisme de pivotement, sont résumés dans le tableau B-1.

- B-1.4 On peut voir que la course dans la direction nominale était constamment de 0,7 mm plus courte que dans les 3 autres directions. La course plus petite est due au recul de la position de pivotement qui s'est produite dans la direction nominale, mais non dans les 3 autres directions.
