DIRECTION DES SERVICES À L'APPUI DES OPÉRATIONS LABORATOIRE D'INGÉNIERIE RÉSUMÉ DE PROJET	Numéro de l'événement R13D0054	Classification de l'événement 2	Date de l'événement 6-juillet-2013
	Titre du projet: Démontage des freins à main		
Numéro du projet : LP007/2014	Type de véhicule: Montreal, Maine & Atlantic Railway, Train MMA-002		
Préparé par: Original en anglais M.S. Wallis, ing. (Ingénieur spécialiste principal - Mécanique)			
Approuvé par: Original en anglais S. Dionne, Ph.D. (Gestionnaire, Analyse du matériel et des structures)		Diffusé le: 27 mars 2014	
Diffusé par: Original en anglais L. Donati, Ph.D. (Directeur, Services à l'appui des opérations)		Révision:

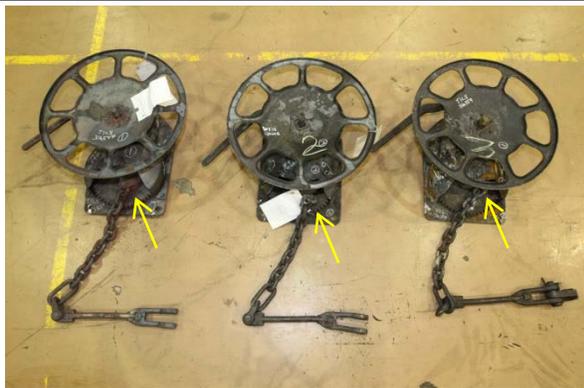
Les trois freins à main ont été photographiés à leur réception, avant l'examen (figure 1). Le volant des freins à main 1 et 2 avait été enlevé avant l'expédition au laboratoire du BST, mais on l'a remis en place provisoirement pour les photographies. On ne sait pas si les freins à main avaient été manœuvrés après l'événement. Les trois freins à main se trouvaient dans la position de desserrage, le point d'attache supérieur de la chaîne étant clairement visible. Au niveau de ce point d'attache, tous les freins à main comportaient visiblement des résidus de peinture blanche, que les dommages causés par le feu avaient cependant effacés en grande part sur le frein numéro 1 (figure 2). La plaque arrière du frein à main 1 montrait une certaine déformation (figure 3), mais non les deux autres. Le volant et le levier de desserrage ont été enlevés de chaque frein à main. Dans chaque cas, l'écrou utilisé pour fixer le levier de desserrage avait été soudé à l'arbre de celui-ci et avait dû être coupé avant la dépose. On s'est servi d'un disque abrasif pour couper les têtes des rivets pleins joignant le carter avant à la plaque arrière, ce qui a permis de soulever et d'enlever le carter (figure 4).

Figure 1. Vue frontale des trois freins à main au moment de leur réception. Noter la position du point d'attache supérieur de la chaîne (flèches).

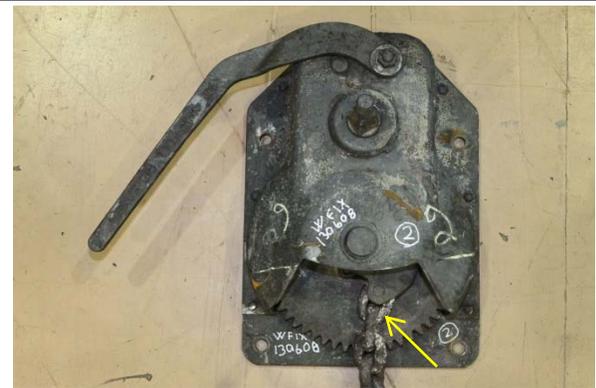
Figure 2. Frein à main 2 sans son volant
Noter les résidus de peinture blanche sur la chaîne (flèche).

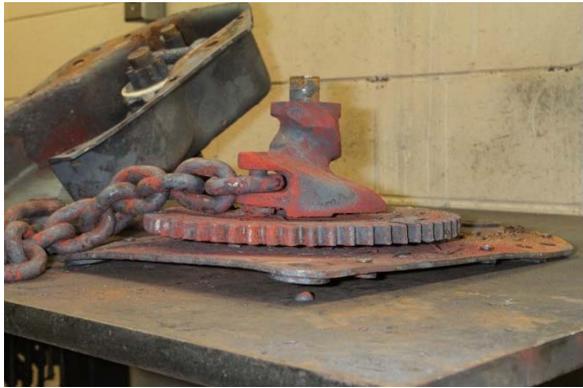
Figure 3. Frein à main 1 montrant la déformation de sa plaque arrière

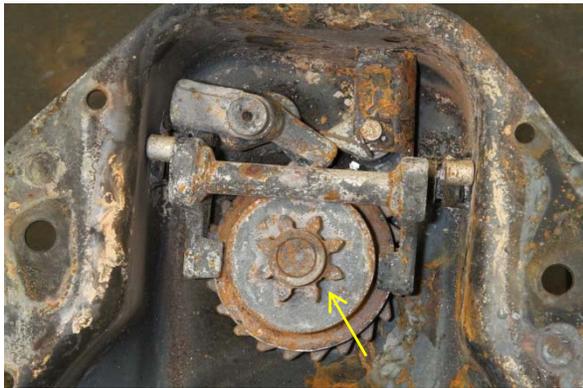
Sur chaque frein à main, on a examiné visuellement le pas de la denture de la petite roue (le pignon) et celui de la grande roue (la couronne). Aucun engrenage des freins à main ne présentait des signes de dommage qui indiqueraient que ces freins se trouvaient dans la position de serrage au moment de l'événement (figures 5 et 6).

Figure 5. Pignon du frein à main 3
Noter le pas uniforme de la denture du pignon (flèche).

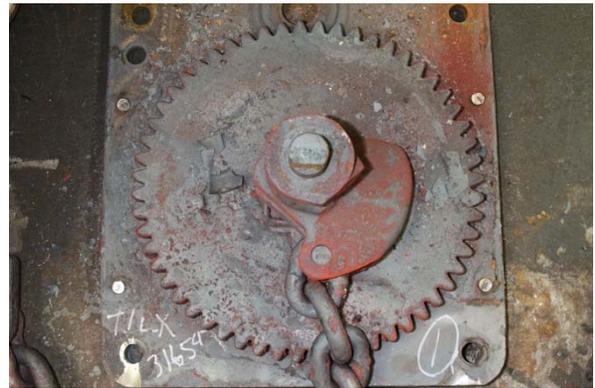
Figure 6. Couronne du frein à main 1
Noter le pas uniforme de la denture de la couronne.
