DIRECTION DES SERVICES À L'APPUI DES OPÉRATIONS
RAPPORT DU LABORATOIRE D'INGÉNIERIE

LP165/2013

Mesures du volume des wagons-citernes

Montreal, Maine & Atlantic Railway Train, MMA-002

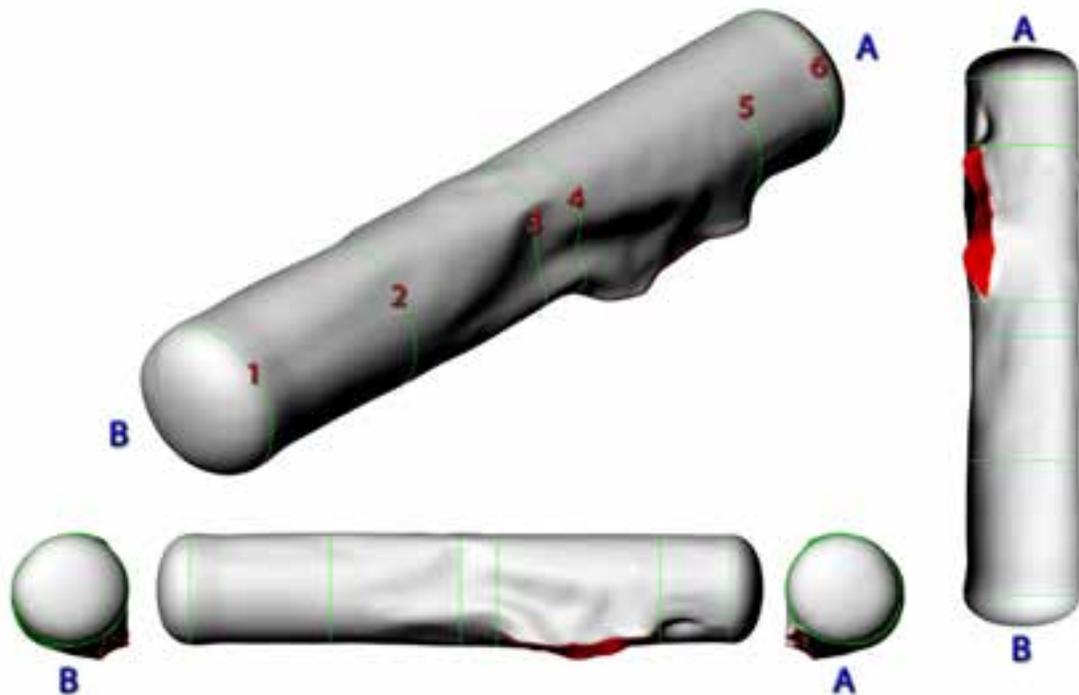
Figure B-1: Vues obliques du volume de surface reconstruit du wagon-citerne WFIX 130608 montrant les bouts A et B avec sections transversales marquées

3.4.1 Ce wagon-citerne présentait des bosselures mineures sur sa coque, dont la longueur par contre avait peu changé. Il y avait, sur le côté droit près du bout A⁴, une rupture qui a entraîné le bombement de la coque dans cette région.

3.4.2 Depuis le bout B jusqu'au point de départ de la rupture, la coque présentait une légère déformation, avec de petits accroissements dans la section transversale.

- 3.4.4 La longueur du wagon-citerne avait diminué de 0,29 % par rapport à celle du wagon-citerne de référence.
- 3.4.5 La rupture était longue d'environ 4,4 mètres et sa superficie mesurée de quelque 2,5 m².

4.2 L'analyse des données du balayage laser 3D du wagon WFIX 130608 a révélé une rupture thermique de 4,4 m de long et d'environ 2,5 m² de surface. La longueur de ce wagon avait été réduite d'environ 0,29 % par rapport à celle d'un wagon non endommagé. La partie de la citerne éloignée de la rupture thermique présentait une légère augmentation de volume d'environ 1,5 % par rapport à un wagon non endommagé.

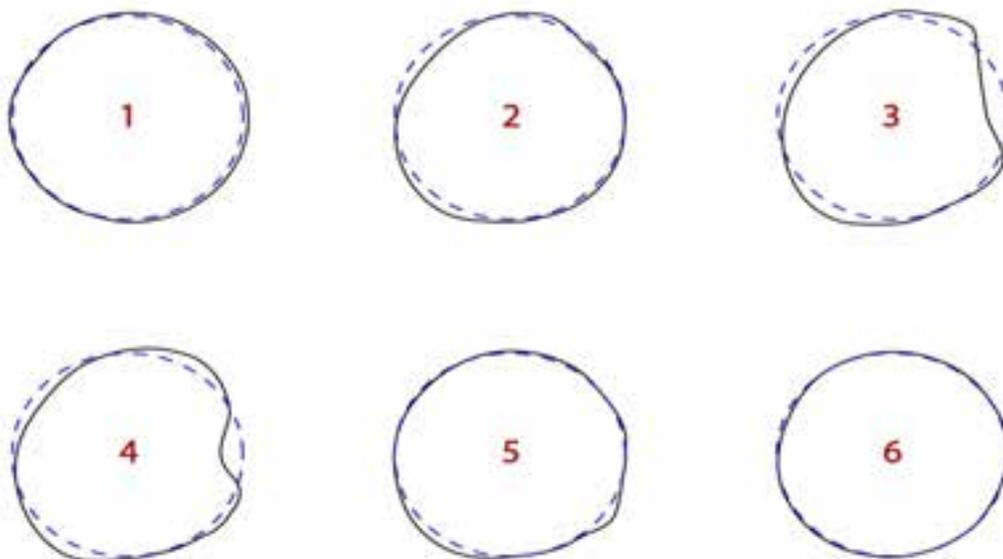
Figure B-2: Sections transversales marquées pour le wagon-citerne WFIX 130608, avec représentation sous forme de pointillés des sections transversales pour un wagon-citerne non endommagé du CDC L116012A

- 3.4.3 L'analyse du volume du wagon-citerne n'a pu être exécutée que depuis le bout B jusqu'au point de départ de la rupture de la coque. La rupture s'est traduite par une expansion de déformation de la coque, de sorte que les sections transversales dans cette région ne sont pas représentatives du volume réel du wagon-citerne avant la rupture. Le volume dans cette partie du wagon-citerne a augmenté de 1,50 %, comparativement à celui d'un wagon-citerne non endommagé du CDC L116012A.

En raison de la rupture de la coque au bout A, il n'a pas été possible de calculer le volume du wagon WFIX 130608 sur toute la surface construite à partir du nuage de points balayés au laser. La rupture de la coque a entraîné une expansion déformée de la coque sur la longueur de la rupture, de sorte que les sections transversales dans cette région ne sont pas représentatives du volume réel du wagon-citerne avant la rupture.

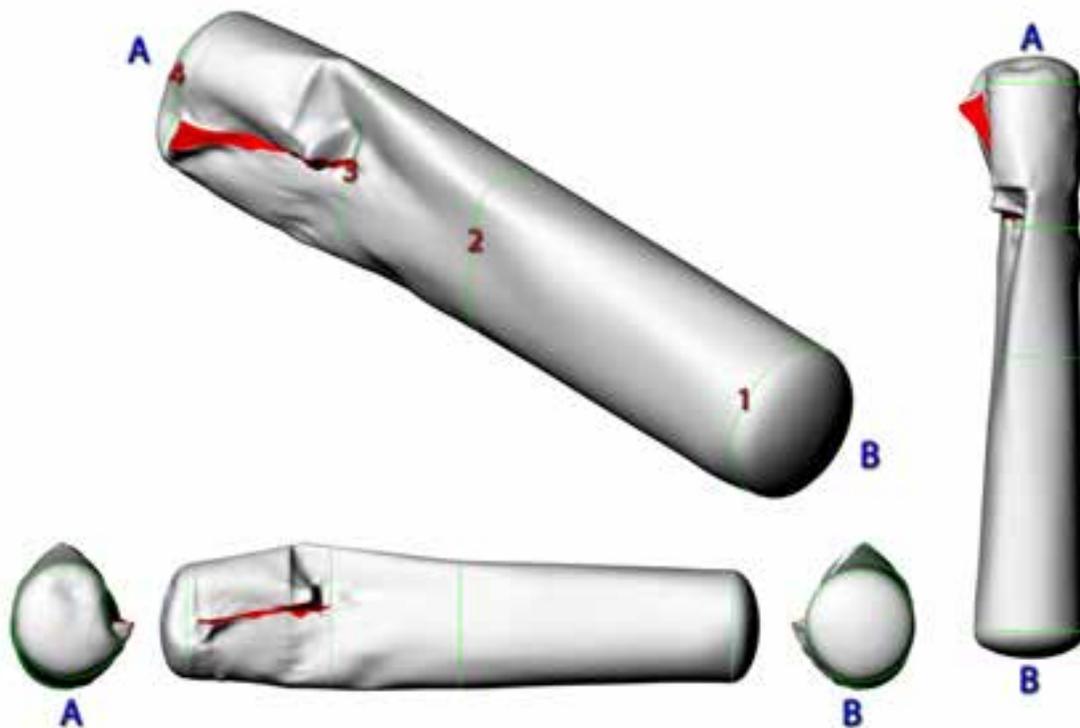
Figure B-4: Vues obliques du volume de surface reconstruit du wagon-citerne TILX 316570 montrant les bouts A et B avec sections transversales marquées

- 3.5 Wagon-citerne TILX 316570
- 3.5.1 Ce wagon-citerne présentait une grosse rupture sur le côté gauche près du bout A, d'où l'expansion de la coque dans cette région. Si on se déplace du bout B vers le bout A, on constate que le wagon-citerne était comprimé sur le côté gauche en direction du centre. La compression augmentait la dimension verticale de la citerne, pour atteindre un maximum au point de départ de la rupture, à quelque 3,5 m du centre de la citerne.

- 3.5.3 La longueur du wagon-citerne avait diminué de 0,77 % par rapport à celle du wagon-citerne de référence.
- 3.5.4 La rupture était longue d'environ 3,9 m et sa superficie mesurée de quelque 1,1 m².

4.3 L'analyse des données du balayage laser 3D du wagon TILX 316570 a révélé une rupture de 3,9 m de long et d'environ 1,1 m² de surface dans la coque. La longueur de ce wagon avait été réduite d'environ 0,77 % par rapport à celle d'un wagon non endommagé. La partie de la citerne éloignée de la rupture présentait une augmentation de volume d'environ 5,52 % par rapport à un wagon non endommagé. La superficie de la section transversale adjacente à la rupture avait diminué d'environ 17 % par rapport à un wagon non endommagé.

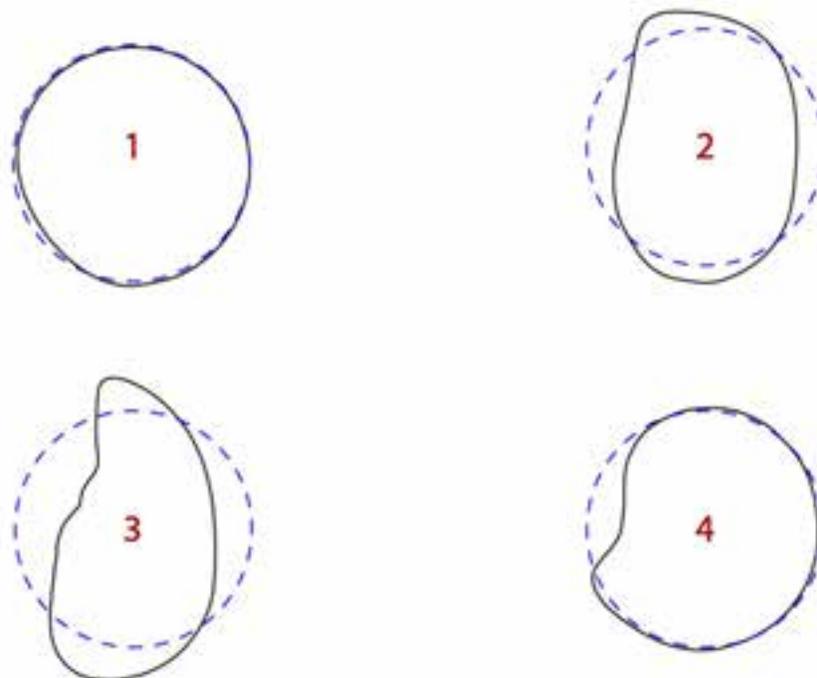
Figure B-5: Sections transversales marquées pour le wagon-citerne TILX 316570, avec représentation sous forme de pointillés des sections transversales pour un wagon-citerne non endommagé du CDC L116012A

- 3.5.2 L'analyse du volume du wagon-citerne a pu être effectuée seulement jusqu'au point de départ de la rupture. La rupture s'est traduite par une expansion déformée de la coque, de sorte que les sections transversales dans cette région ne sont pas représentatives du volume réel du wagon-citerne avant la rupture. Le volume dans cette partie du wagon-citerne a augmenté de 5,52 %, comparativement à celui d'un wagon-citerne non endommagé du CDC L116012A.

Il n'a pas été possible de calculer le volume du wagon TILX 316570 sur toute la surface construite à partir du nuage de points balayés au laser en raison de la rupture de la coque au bout A. La rupture s'est traduite par une expansion de déformation de la coque, de sorte que les sections transversales dans cette région sont représentatives de l'état actuel du wagon-citerne et non de son volume réel avant la rupture.

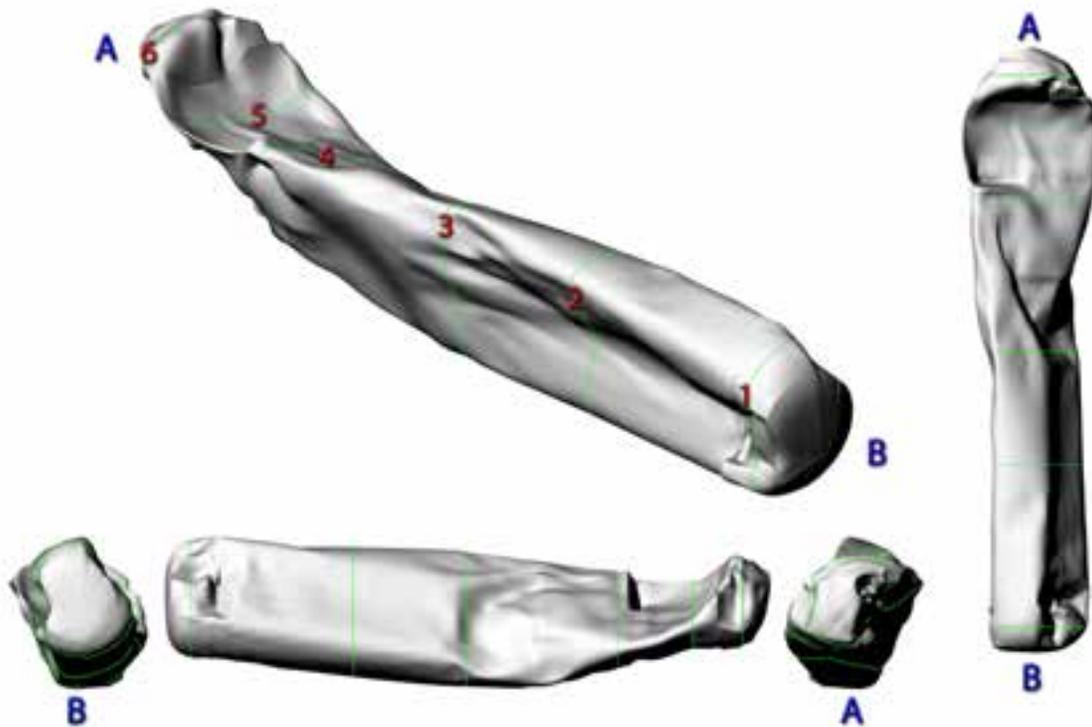
Figure B-7: Vues obliques du volume de surface reconstruit du wagon-citerne ACFX 76605 montrant les bouts A et B avec sections transversales marquées

- 3.6 Wagon-citerne ACFX 76605
- 3.6.1 La coque et les têtes de ce wagon-citerne étaient grandement déformées et comprimées. On a observé une grosse perforation dans les deux têtes, une rupture transversale dans la coque et plusieurs autres brèches de la coque.

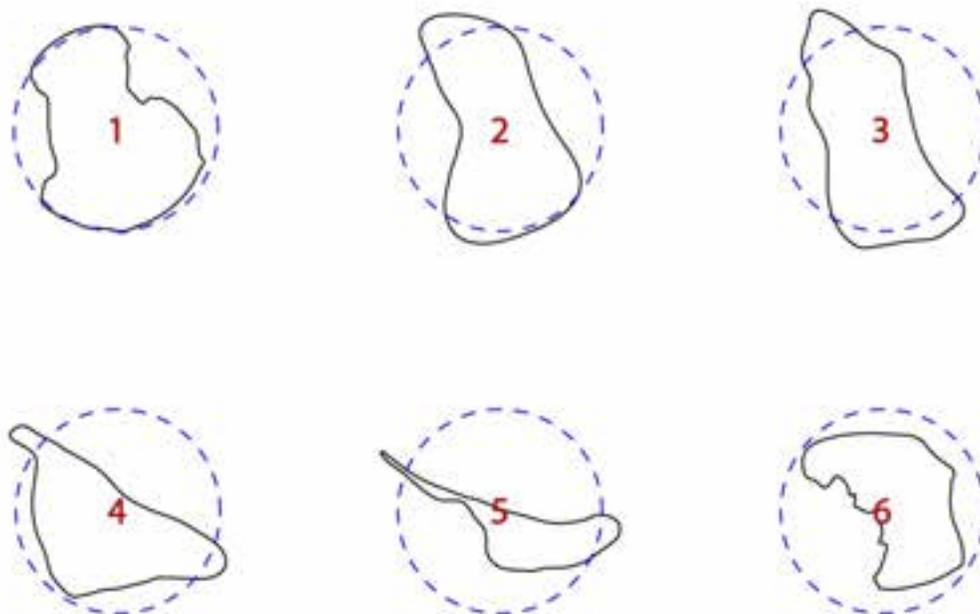
Figure B-8: Sections transversales marquées pour le wagon-citerne ACFX 76605, avec représentation sous forme de pointillés des sections transversales pour un wagon-citerne non endommagé du CDC A841016

Comme ce wagon-citerne présentait une rupture mineure, qui n'a pas déformé sa coque, on peut représenter le changement dans le volume en comparant sur l'ensemble de la coque le volume du wagon de référence avec celui du wagon-citerne susmentionné.

La superficie des sections transversales du wagon ACFX 76605 avait diminué de près des trois quarts, à quelque 1 mètre du bout A. La compression de la coque avait réduit le volume de plus du tiers de celui du wagon-citerne non endommagé.

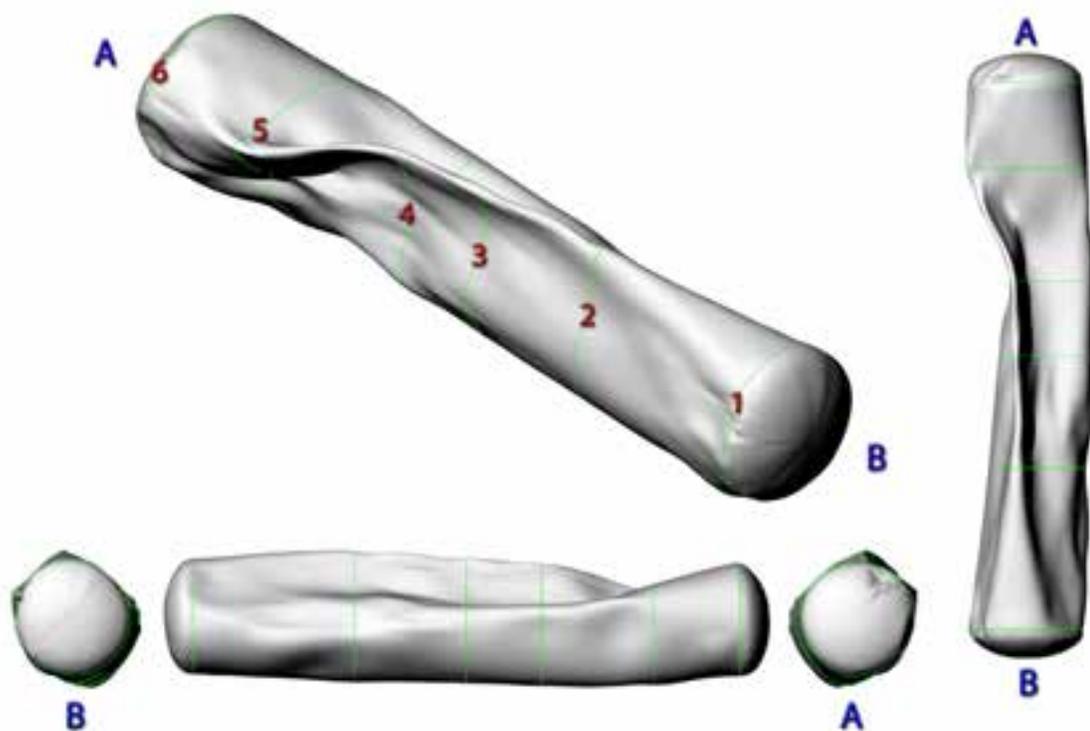
Figure B-9: Vues obliques du volume de surface reconstruit du wagon-citerne WFIX 130545 montrant les bouts A et B avec sections transversales marquées

Comme ce wagon-citerne ne présentait aucune rupture pouvant déformer sa coque, on peut représenter le changement dans le volume en comparant sur l'ensemble de la coque le volume du wagon de référence avec celui du wagon-citerne susmentionné.

La déformation avait modifié sensiblement le volume du wagon WFIX 130545. À quelque 2 m du centre du wagon-citerne vers le bout A, la superficie des sections transversales avait diminué de près de moitié. La compression de la coque avait à son tour réduit le volume de presque du tiers par rapport à celui du wagon-citerne de référence.

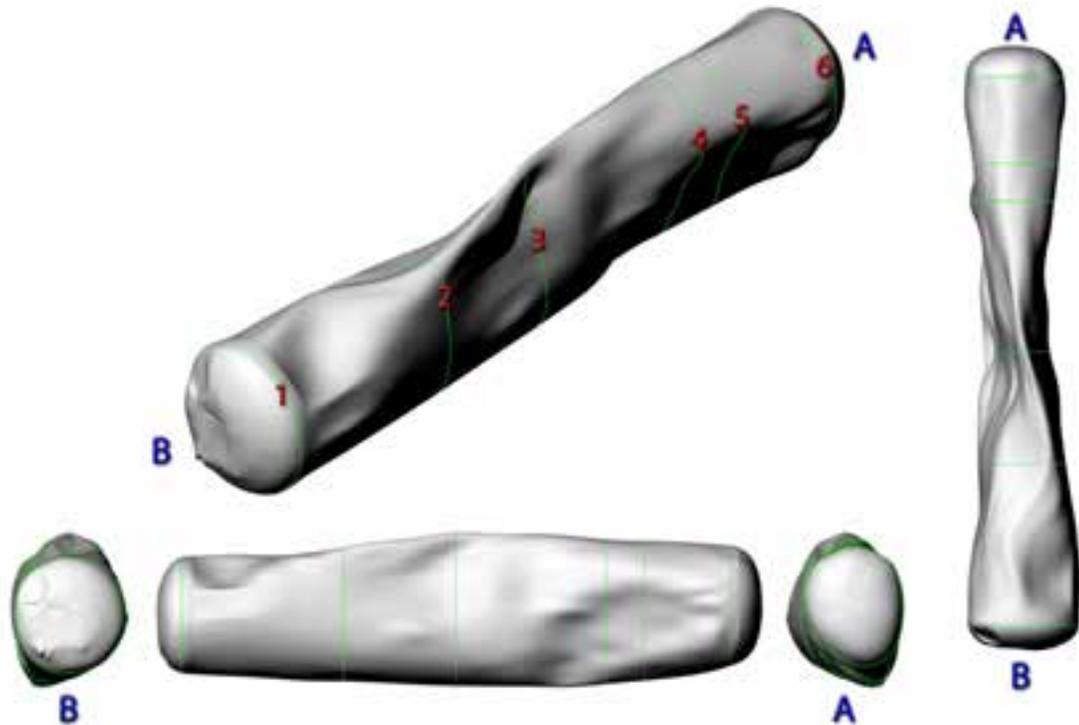
Figure B-11: Vues obliques du volume de surface reconstruit du wagon-citerne ACFX 71505 montrant les bouts A et B avec sections transversales marquées

Longueur du wagon ACFX 71505 : 16,02 m (52 pi 6 13/16 po)
 Longueur selon le CDC A841016 : 16,42 m (53 pi 10 1/2 po)
 Longueur Δ : -0,40 m (1 pi 3 11/16 po)
 Différence en % : -2,42 %

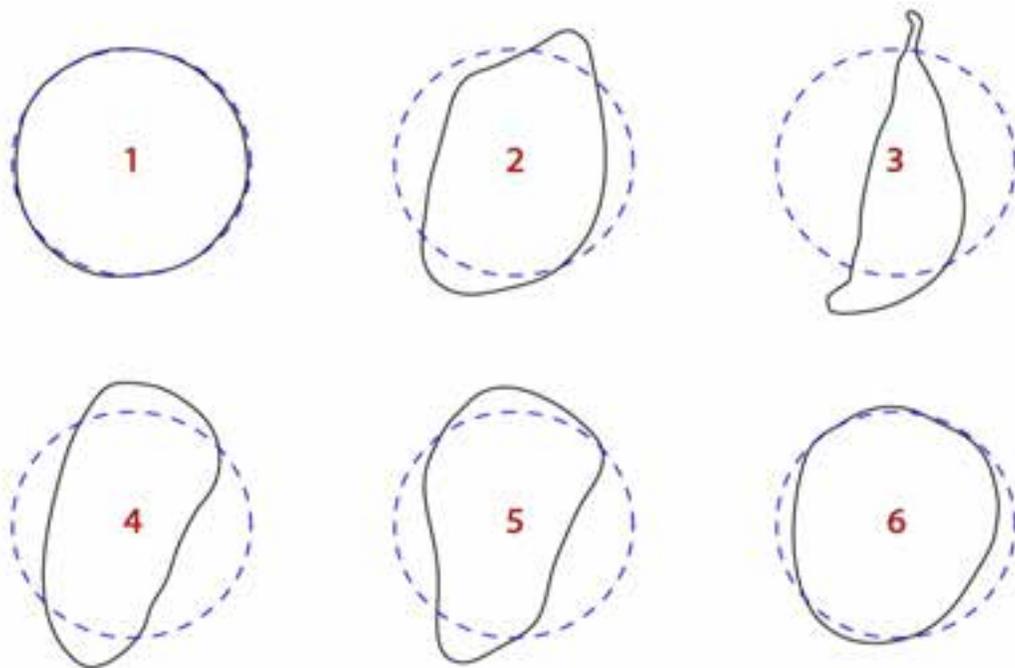
Figure B-12: Sections transversales marquées pour le wagon-citerne ACFX 71505, avec représentation sous forme de pointillés des sections transversales pour un wagon-citerne non endommagé du CDC A841016

Le temps limité n'a pas permis de balayer au laser le bout A du wagon ACFX 71505 en détail. Pour effectuer l'analyse du volume de ce wagon-citerne, on a construit le bout A au moyen de la courbure provenant des points à cette extrémité du balayage laser, le tout combiné à l'ellipsoïde de rapport 2:1 pour la tête de la citerne selon le CDC A841016.

Comme ce wagon-citerne présentait une rupture mineure, qui n'a pas déformé sa coque extérieure, on peut représenter le changement dans le volume en comparant sur l'ensemble de la coque le volume du wagon de référence avec celui du wagon-citerne susmentionné.

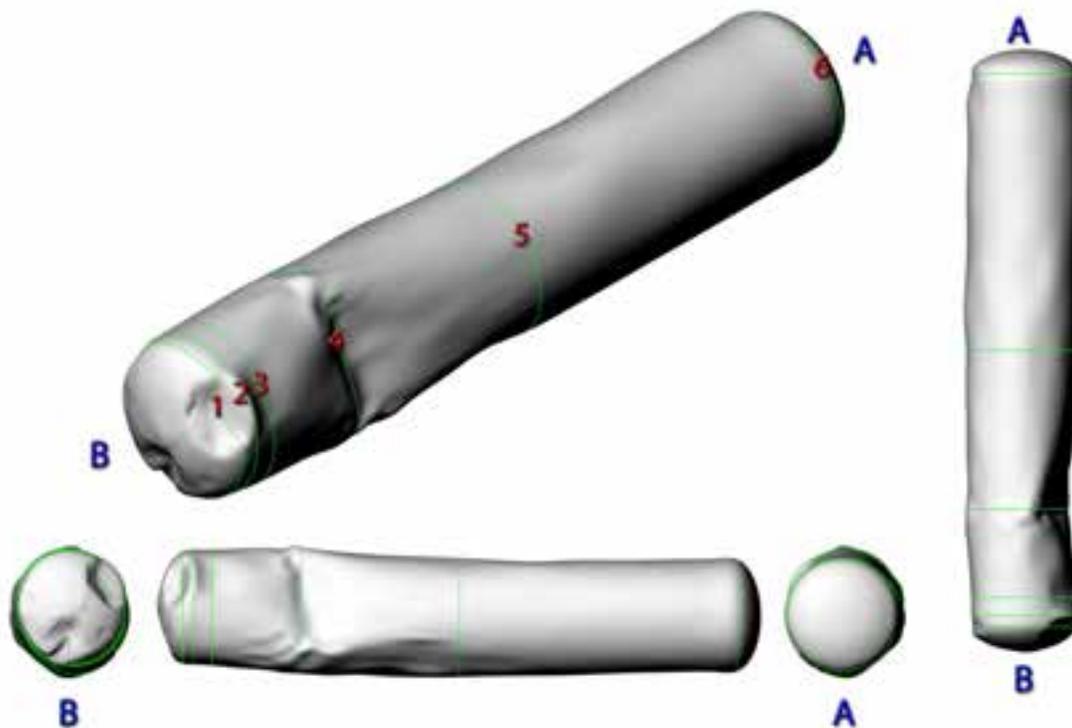
Figure B-18: Vues obliques du volume de surface reconstruit du wagon-citerne TILX 316533 montrant les bouts A et B avec sections transversales marquées

- 4.8 L'analyse des données de balayage laser 3D a montré que le flambage transversal sur le côté droit du wagon TILX 316533 était lié aux changements suivants : réduction de 11,5 % de la section transversale de la citerne, réduction de 2,7 % du volume et diminution de 0,51 % de la longueur.

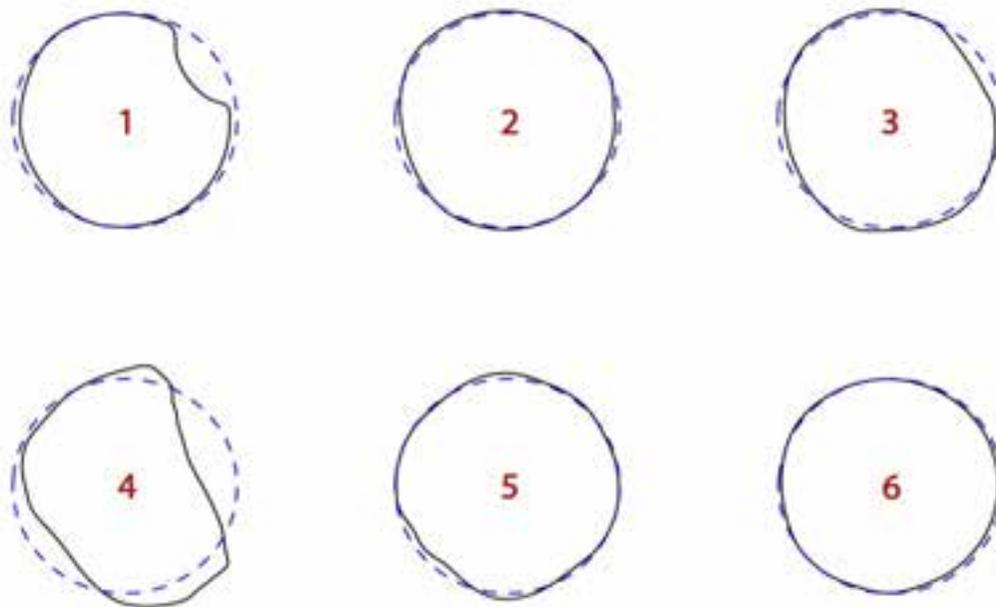
Figure B-19: Sections transversales marquées pour le wagon-citerne TILX 316533, avec représentation sous forme de pointillés des sections transversales pour un wagon-citerne non endommagé du CDC L116012A

Comme ce wagon-citerne ne présentait aucune rupture pouvant déformer sa coque, on peut représenter le changement dans le volume en comparant sur l'ensemble de la coque le volume du wagon de référence avec celui du wagon-citerne susmentionné.
