DIRECTION DES SERVICES À L'APPUI DES OPÉRATIONS
RAPPORT DU LABORATOIRE D'INGÉNIERIE

LP168/2013

Analyse métallurgique des coupons des wagons-citernes

Montreal, Maine & Atlantic Railway Train, MMA-002

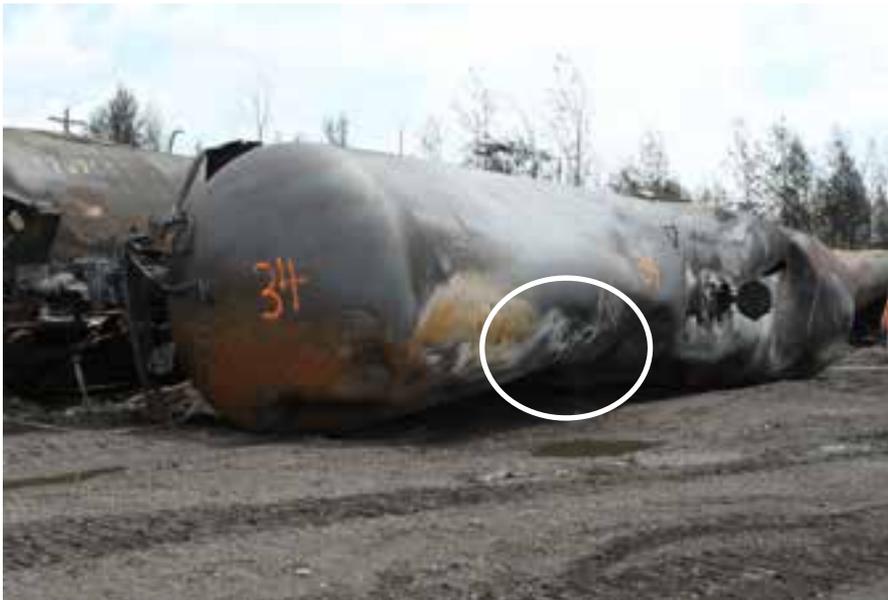
1.3.2 Les figures 1 à 9 sont des photographies des coupons tels qu'ils sont marqués sur les wagons. Les coupons ont été prélevés à des endroits présentant le moins possible de signes d'impact et de dommages causés par le feu, sauf dans le cas du wagon WFIX 130571, dont on a prélevé à dessein un coupon dans une zone endommagée de façon importante par le feu et contenant un trou de brûlure⁴ (figure 6). On s'est servi de cisailles hydrauliques pour découper les parties marquées sur les wagons avant de mettre ces derniers à la casse. Comme les

Figure 6: Photographie de l'endroit (encerclé) où on a prélevé un coupon sur le wagon-citerne WFIX 130571

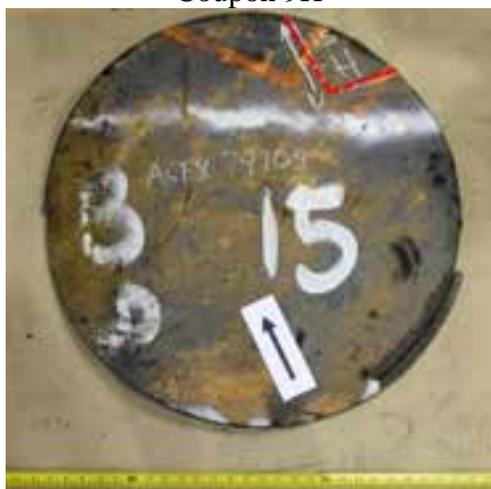
Coupon 15H

- 3.4 Les coupons 15H (tête du wagon ACFX 79709), 24H (tête du wagon ACFX 76605), 40H et 40S (tête et coque du wagon CTCX 735572) présentaient des grains visiblement plus gros et une perlite plus grossière que les autres coupons. On a remarqué sur la surface extérieure de ces wagons-citernes une décoloration indicatrice de dommages causés par le feu (figures 3, 5 et 7). Le réchauffage d'aciers de ferrite-perlite à des températures de plus de 600 à 700 °C entraîne éventuellement un grossissement des grains de la microstructure²⁵. La croissance des grains de ferrite est due à la vitesse améliorée de diffusion à plus haute température. Les particules de cémentite de la phase perlitique peuvent aussi grossir et, ultimement, devenir sphéroïdes (globulaires). On estime probable que les microstructures plus grossières présentées par les coupons 15H, 24H, 40H et 40S résultent de l'exposition à l'incendie qui a suivi le déraillement.

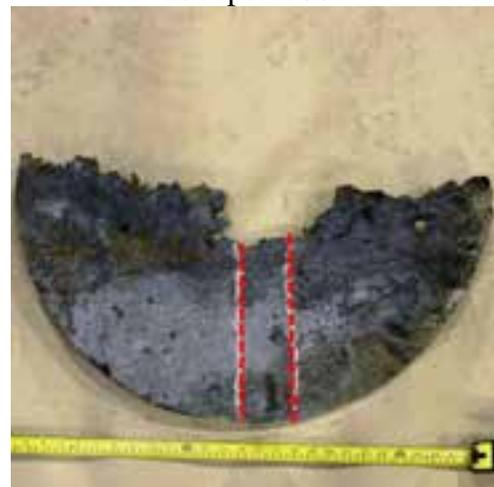
Coupon 34S

coupon : la première par le bord du trou de brûlure (figure 17), et la seconde à quelques centimètres du trou de brûlure (figure 18). Les deux coupes transversales ont révélé des variations importantes dans la microstructure à travers l'épaisseur de la tôle (figures 17a et 18a). Il y avait une réduction visible de la quantité de perlite (constituant noir) près de la surface extérieure, tandis que le matériau adjacent à la surface intérieure était presque complètement de nature perlitique. On n'a pas observé de telles variations sur les autres coupons des wagons-citernes.

- 2.3.6 Les parties intermédiaires des coupes transversales du coupon 34S affichaient des quantités de ferrite et de perlite similaires à celles observées dans les autres coupes transversales d'acier à l'état brut de laminage TC128 de nuance 70 (par exemple, le coupon 8S). Cependant, les coupes transversales du coupon 34S présentaient des grains visiblement plus gros, comme le démontre une comparaison de la taille des grains dans les figures 12b et 12f (coupon 8S) avec celle montrée dans les figures 17d, 17e, 18f et 18g (coupon 34S). Ces données sont compatibles avec le fait que l'acier a surchauffé au cours de l'incendie qui a suivi le déraillement.

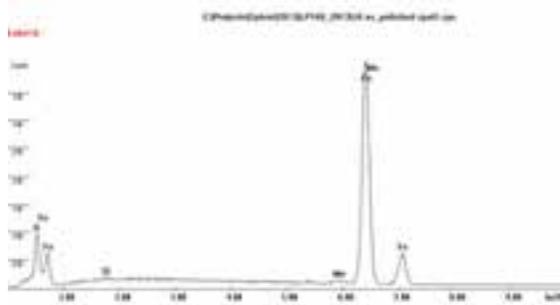
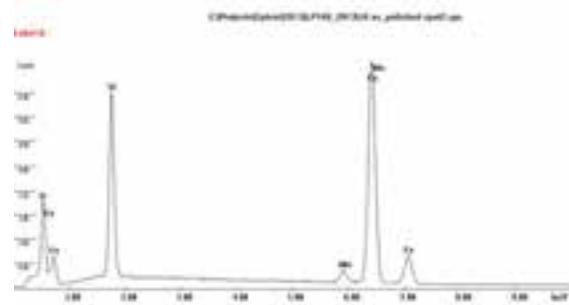
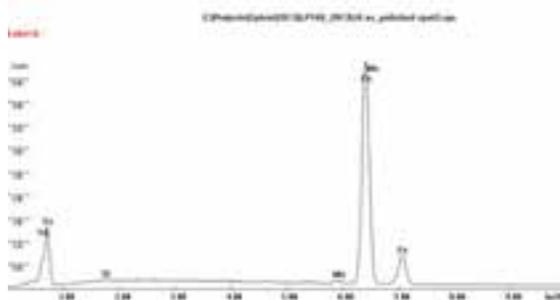
- 2.3.7 La microstructure à la surface extérieure du coupon 34S était composée principalement de ferrite, avec seulement une petite quantité de perlite. La surface extérieure était recouverte d'une couche irrégulière d'oxyde. La figure 17f montre une coupe transversale représentative pratiquée dans cet oxyde. La spectroscopie à dispersion d'énergie (spectroscopie EDS) a montré que l'oxyde était composé d'oxyde de fer (zone 1 des figures 17f et 17g) et d'oxyde de fer-silicium (zone 2 des figures 17f et 17g). Les observations ci-dessus indiquent que la surface extérieure du coupon 34S était à la fois décarburée et oxydée. Quand l'acier est exposé à un environnement qui contient de l'oxygène et de la vapeur d'eau à une température élevée (comme l'environnement présumé présent au cours de la lutte contre l'incendie qui a suivi le déraillement), les atomes de carbone près de la

(g) Spectres à dispersion d'énergie obtenus des zones mises en évidence dans la figure 17f (O - oxygène, Si - silicium, Mn - manganèse, Fe - fer).
