DIRECTION DES SERVICES À L'APPUI DES OPÉRATIONS  
**RAPPORT DU LABORATOIRE D'INGÉNIERIE**

LP185/2013

Examen des freins à air des locomotives

Montreal, Maine & Atlantic Railway Train, MMA-002

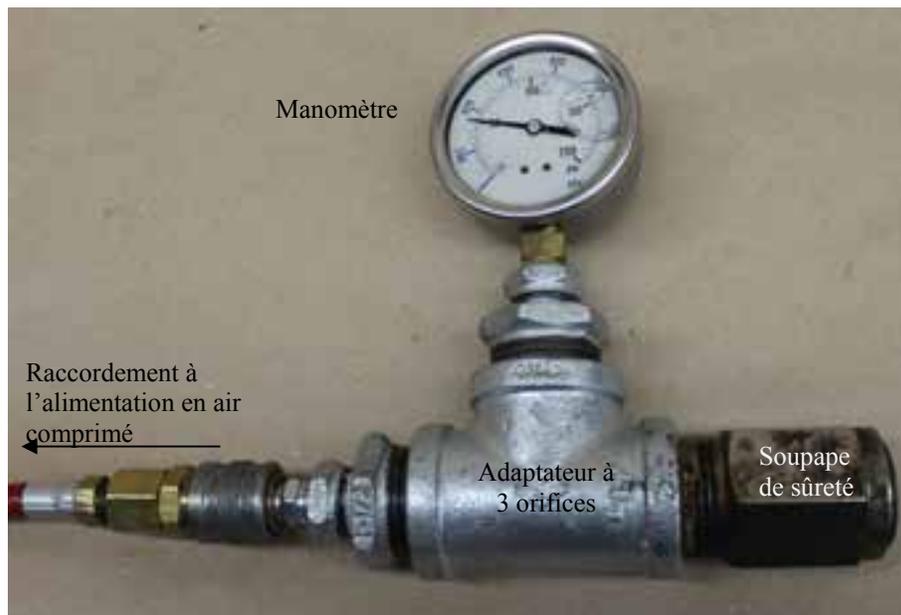
Figure 5: Montage pour l'essai de la pression d'ouverture de la soupape de sûreté

2.2.2 Pour déterminer la pression d'ouverture, on a élaboré un montage d'essai qui consistait d'abord à raccorder la soupape à un adaptateur à 3 orifices, dont un a été muni d'un manomètre. Ensuite, l'orifice restant de l'adaptateur a été raccordé à une alimentation en air comprimé (figure 5). Cette alimentation était équipée d'un régulateur de pression manuel qui servait à régler la pression de l'alimentation en air raccordée au montage d'essai.

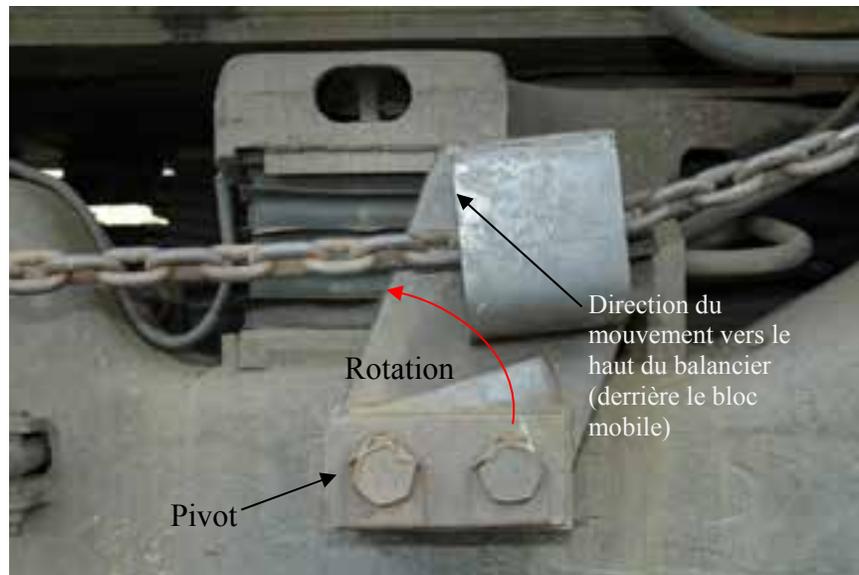
Figure 15: Photographie montrant une vue latérale du bloc mobile et de son point de pivotement rotatif sur la locomotive MMA-5026

- 2.5.2 La direction du mouvement du balancier n'est pas droite vers le haut (à la verticale du sol), mais à un angle de 30° par rapport à la gauche de la ligne verticale (flèche noire dans la figure 15), parce que le bloc mobile tourne autour d'un point de pivotement quand la chaîne du frein à main est mise en tension par son enroulement.

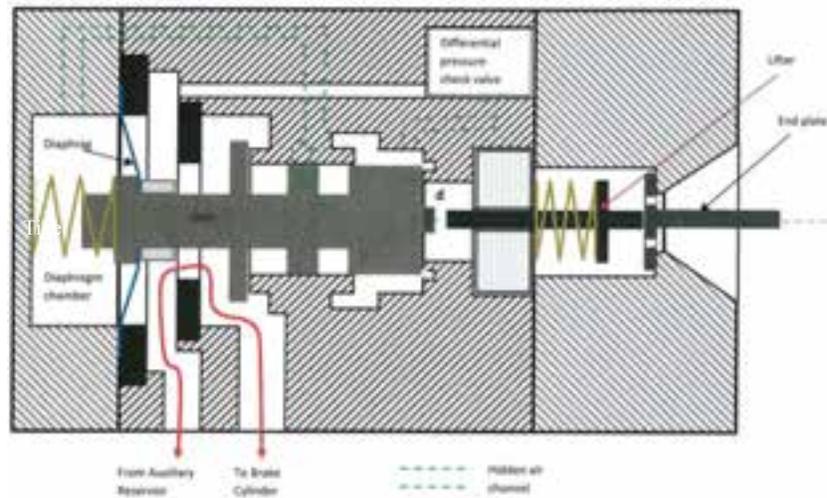
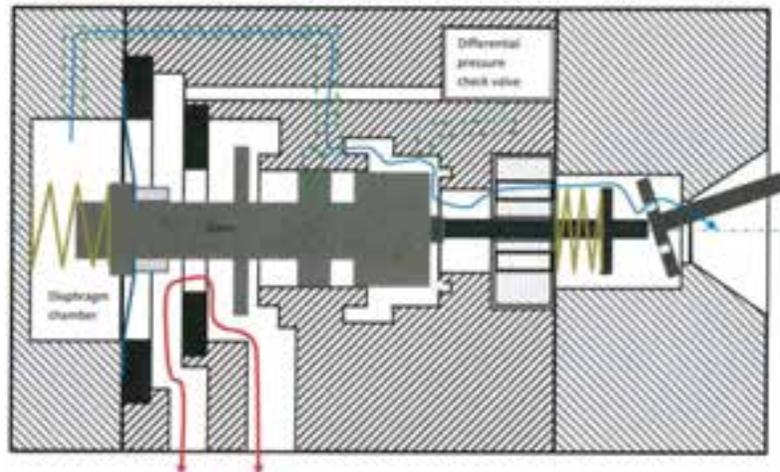
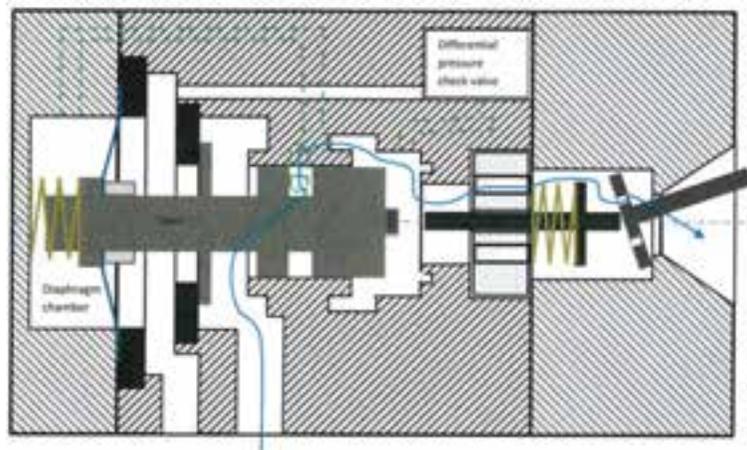
Figure 21: Schémas représentant le principe de fonctionnement de la valve QRB

- 3.5.2 La figure 21 est un schéma reconstruit de la valve QRB qui permet de montrer son principe de fonctionnement. La figure 21a montre que, quand la tringle de la plaque de bout n'est pas déplacée vers le haut, le ressort bouge le poussoir vers la droite contre cette plaque, laissant ainsi un espace (indiqué par la lettre « d » dans la figure) entre le poussoir et la tige de la valve. Quand la chaîne du frein à main est tendue, la tringle, reliée à la poignée et au balancier (figure 14b), se déplace vers le haut, et la plaque de bout pivote contre la surface intérieure du disque de retenue sur l'orifice d'échappement. Cette action déplace vers la gauche le poussoir, qui à son tour en fait autant pour la tête de la tige de la valve. Dès qu'un petit espace se forme entre la tête de la tige de la valve et le canal principal d'évacuation de l'air, l'air comprimé dans la chambre à membrane est évacué, suivant le trajet indiqué par la ligne bleue de la figure 21b. La baisse de pression dans la chambre à membrane crée une pression différentielle sur la membrane, ce qui produit une force suffisante pour déplacer instantanément la tige vers la gauche; il en résulte une évacuation rapide de l'air du cylindre de frein le long du canal indiqué dans la figure 21c. Au même moment, le déplacement de la tige vers la gauche ferme également le passage d'air entre le réservoir auxiliaire et le cylindre de frein, de façon à maintenir la pression d'air dans le réservoir auxiliaire.

- 3.5.3 Le principe de fonctionnement décrit dans le paragraphe précédent suggère qu'on pourrait s'attendre à ce qu'un raccourcissement du poussoir en raison de dommages (figure 20) influe sur le fonctionnement de la valve. Un tel raccourcissement augmenterait l'espace entre le poussoir et la tête de la tige, exigeant ainsi une augmentation de l'angle du levier de la plaque de bout pour que le mécanisme de purge fonctionne.

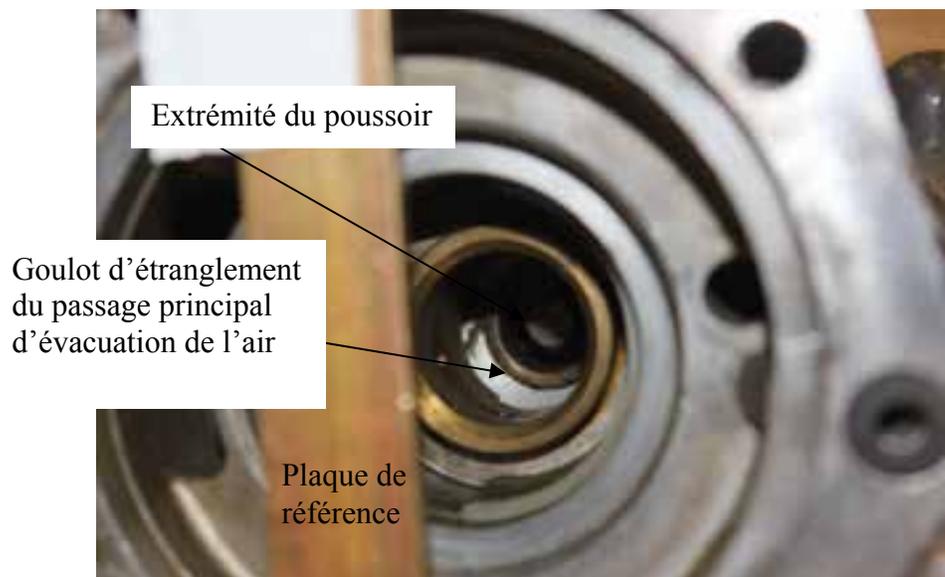
Figure B-1 : Vue intérieure de la valve QRB après la dépose des composants liés à la membrane et de la tige

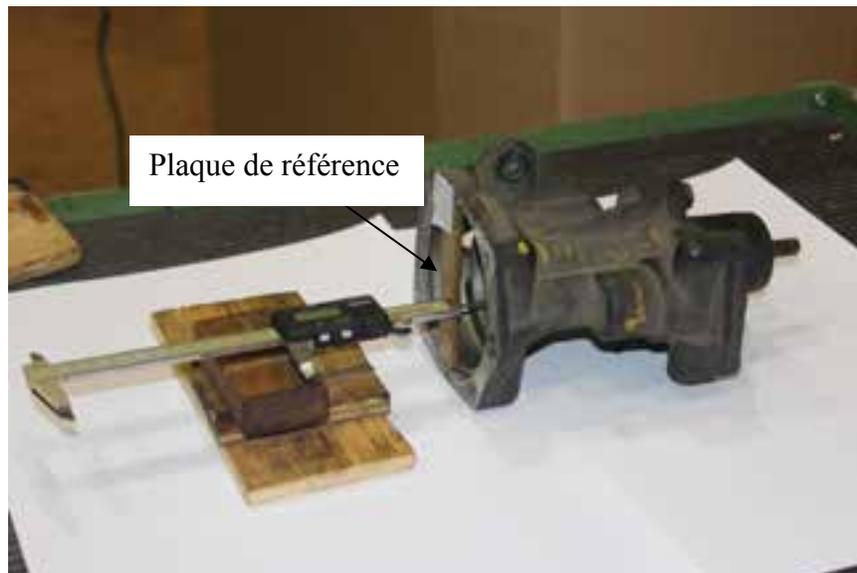
**Tableau B-1: Course de pivotement de la plaque de bout pour 4 directions différentes**

Direction	Course nominale	90° vers la gauche	90° vers la droite	À l'opposé de la course nominale
Course maximale (mm)	6,0	6,7	6,7	6,7

Figure B-2 : Montage d'essai de la course de pivotement
